## Confort Térmico e Higrotérmico en las Viviendas Rurales del Cantón Cuenca

*Thermal and Hygrothermal Comfort in Rural Dwellings in the Canton of Cuenca*

Paul Esteban Barbecho Asmal  
Investigador Independiente, Ecuador

Juan Carlos Calderón Peñafiel  
Universidad del Azuay, Ecuador

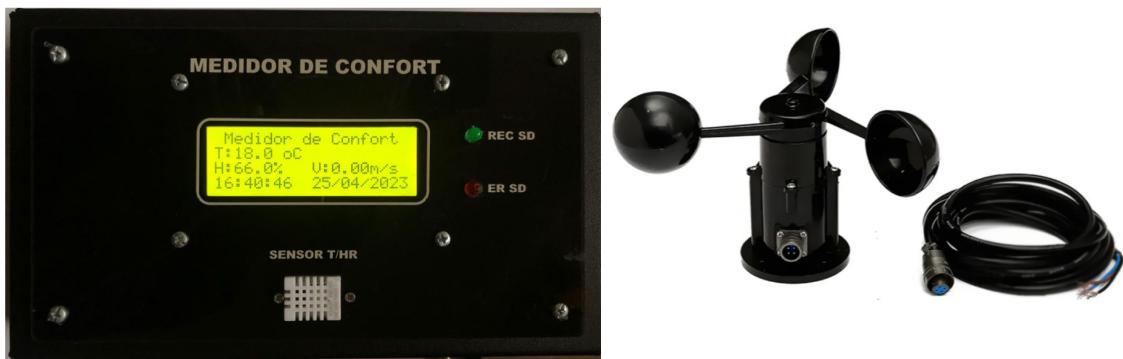
**Figura 2.** Imagen tomada y modificada de la página de Michel Solís Bordifilista  
Nota. a) Sensor de temperatura y humedad. b) Anemómetro.

La medición se realizó a través de un sensor de medición de humedad y temperatura, también conocido como DHT22 o AM2302, que es un sensor digital que utiliza un único fin para enviar datos al microcontrolador. Además, se comunica a través de una interfaz de protocolo de un solo cable. También se usó un anemómetro, el cual es un sensor de viento analógico que produce una salida de voltaje que cambia proporcionalmente a la velocidad del viento. Si no hay viento, la salida es de 0.4V, lo que puede utilizarse para verificar si hay alguna desconexión (Véase la Figura 2).

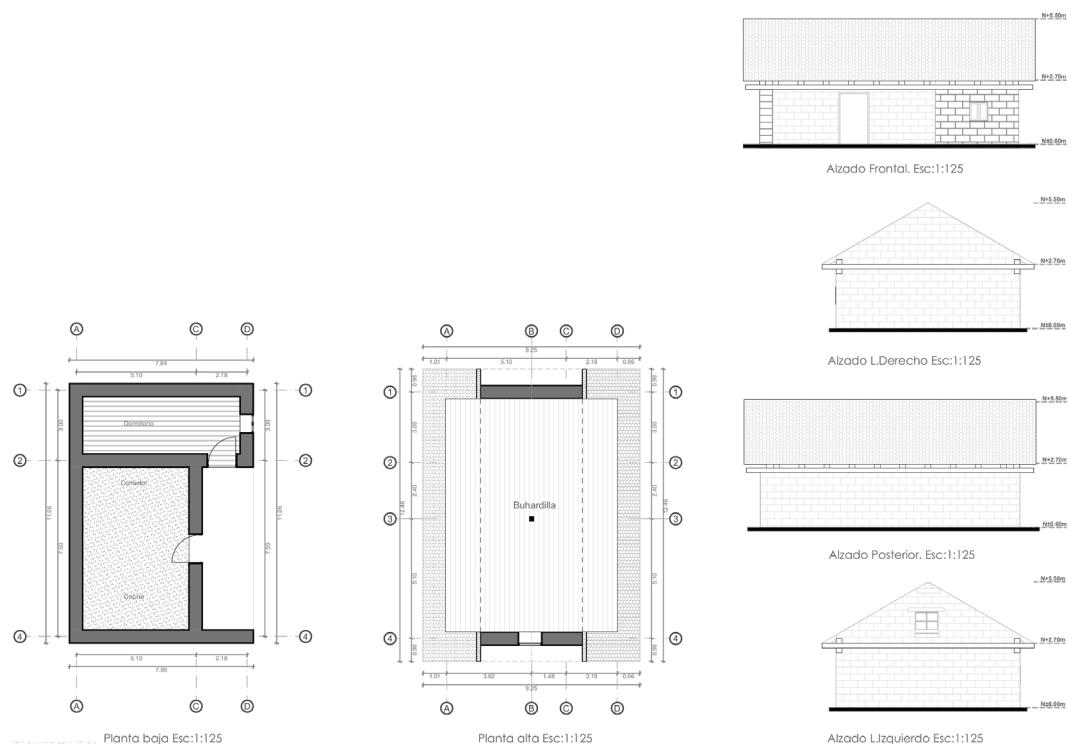
**Tabla 1.** Planos de vivienda VA1

**Figura 3.** Imagen tomada y modificada de la página de Michel Solís Bordifilista  
Nota. a) Sensor de temperatura y humedad. b) Anemómetro.

FICHA DE ANÁLISIS DE VIVIENDA (VA1)			
El objetivo de esta ficha es recopilar información relevante y detallada sobre las viviendas presentes en el caso de estudio que se está llevando a cabo.			
Provincia	Cantón	Parroquia	Zona
Azúay	Cuenca	El Valle	Rural
Materiales			
Elemento	Material		
01 Cimiento	Piedra		
02 Estructura	Muros Portantes y Madera		
03 Paredes	Adobe		
04 Piso	Tierra/ Madera		
05 Cielo Raso	Carizo		
06 Cubierta	Teja		
Dimensiones			
Elemento	Dimensión		
Ventanas	0.78 m x 0.90 / 1.40m x 1.00m		
Puertas	2.1		
Espesor de paredes	0.40 cm		
Altura de paredes	2.80 m		
Características			
Número de pisos	2 pisos		
Área (m <sup>2</sup> )	148.40 m <sup>2</sup>

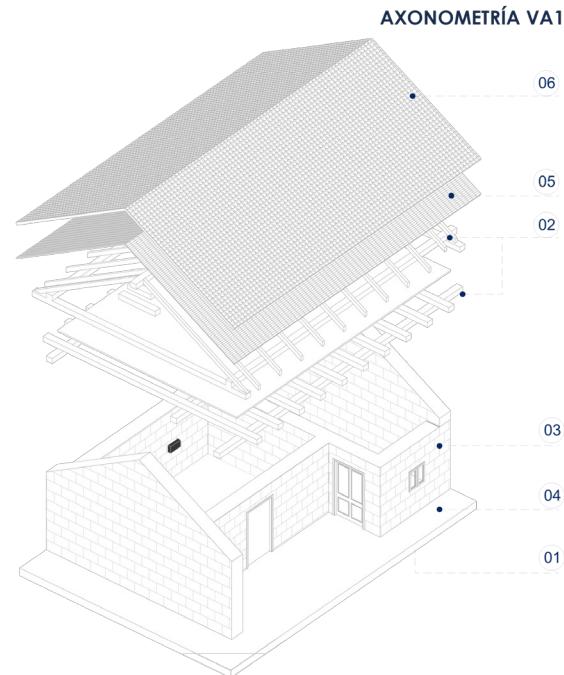
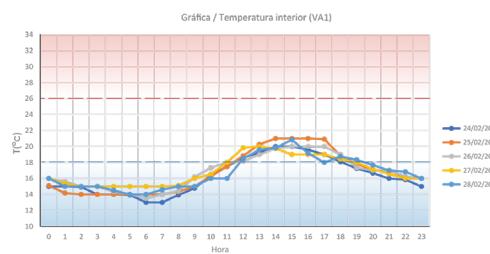
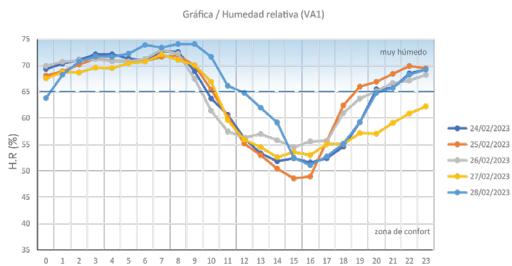
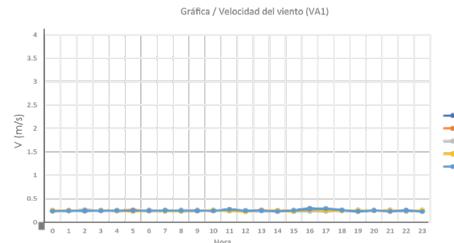
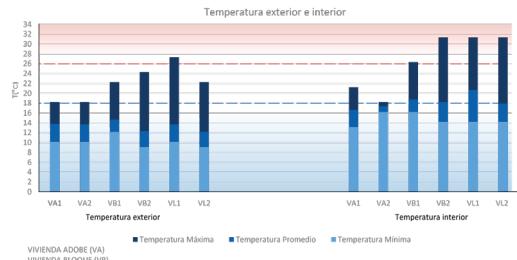
**Figura 4. Análisis de la vivienda (VA1)**

Nota. a) Ficha técnica de la vivienda, b) Temperatura de los cinco días de experimentación, c) Humedad relativa interior de los cinco días de experimentación, d) Velocidad del viento interior de los cinco días de experimentación y e) Temperatura exterior e interior.

El análisis de la gráfica de temperatura en la vivienda de adobe (VA1) revela ciertos patrones que afectan la sensación de confort en diferentes momentos del día. Durante el periodo que abarca desde las 00:00 a.m. hasta las 11:00 a.m., la temperatura se mantiene constantemente por debajo de la zona de confort, lo cual indica que el ambiente interior puede resultar más frío de lo deseado en esas horas.

Sin embargo, a partir de las 11:00 a.m., se observa una pequeña variación en la gráfica, donde la temperatura logra mantenerse en la zona de confort hasta alrededor de las 18:00 horas. Esto significa que, durante esa franja horaria, la vivienda puede ofrecer un ambiente más agradable y adecuado para realizar actividades, sin experimentar ni frío ni calor excesivos. No obstante, al finalizar este periodo, la temperatura vuelve a descender y se sitúa nuevamente en una zona más fría. Esta oscilación puede resultar incómoda para los habitantes de la vivienda, ya que puede provocar sensación de frío y requerir medidas adicionales para mantener un ambiente confortable.

Respecto de la humedad, se observa que su conducta es relativa y cambia en el transcurso del tiempo. La gráfica muestra que, a medida que la temperatura exterior aumenta, la humedad se reduce. Por lo tanto, en las horas donde la temperatura era mayor, la humedad está por debajo de las provisiones de confort. Se debe mencionar que, incluso si hay momentos donde los niveles de humedad exceden los rangos de confort, también existe mucha parte del tiempo donde la humedad es aceptable. Eso significa que el hogar ofrece, a los ocupantes, una humedad relativa agradable y los hace sentir a salvo y cómodos para el nivel de humedad.

En cuanto a la velocidad del viento, se evidencia una variación mínima a lo largo del periodo analizado. Esta observación sugiere que la vivienda de adobe presenta un buen aislamiento, ya que no se detectan puentes térmicos considerables causados por corrientes de aire. Esta característica es positiva, ya que minimiza la influencia del viento en la temperatura interior de la vivienda y contribuye a mantener un ambiente más estable.

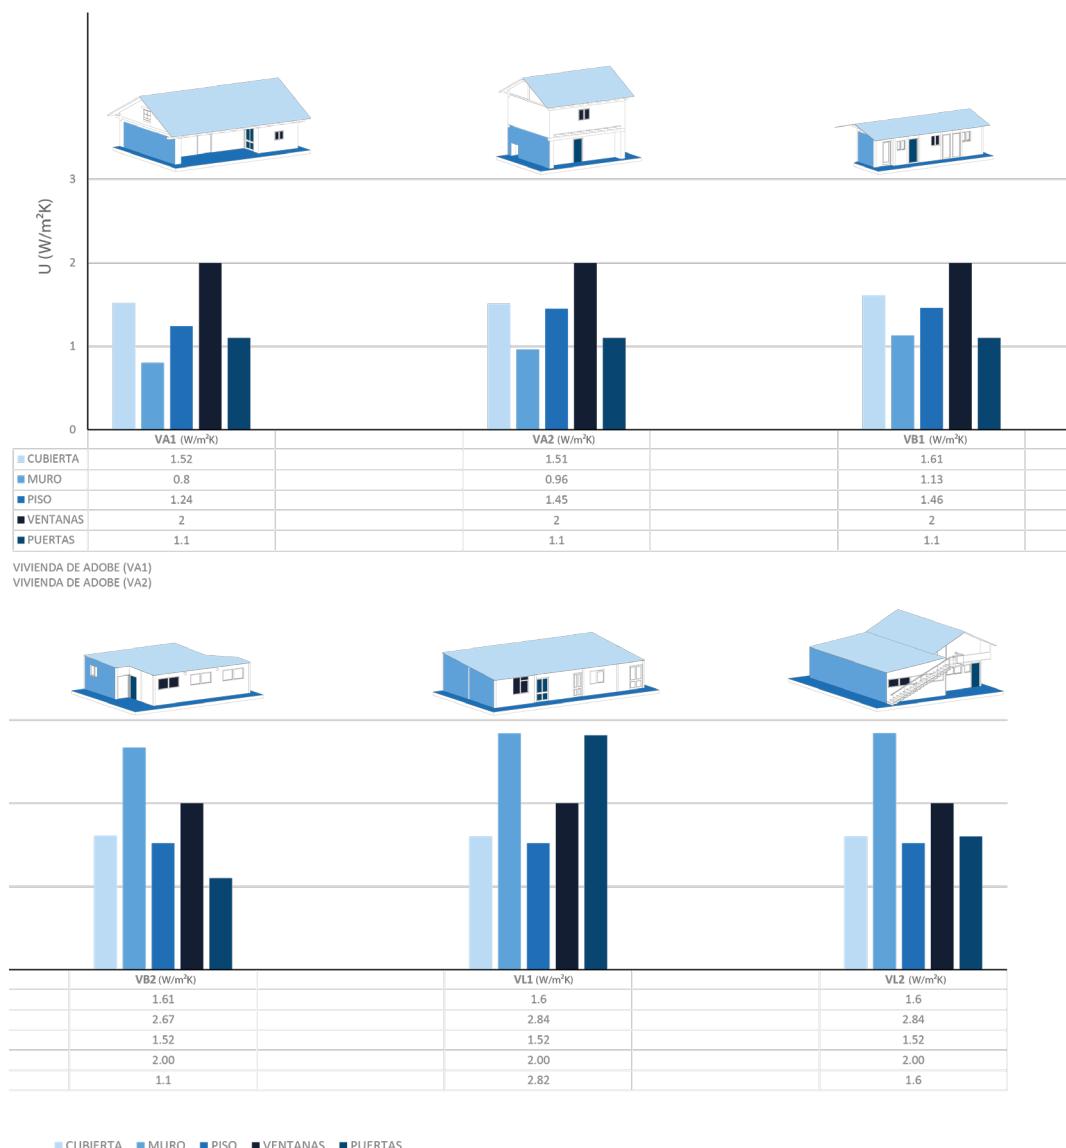
**Figura 5.** Transmitancia térmica de las viviendas del caso de estudio

En este análisis, se calcularon las transmitancias térmicas de las cubiertas, muros, pisos, ventanas y puertas de cada vivienda (ver Figura 5). Como resultado, se obtuvieron los valores de transmitancia térmica para cada uno de estos elementos.

Después de analizar la transmitancia térmica de los muros en cada vivienda, se observa que las viviendas construidas con adobe presentan una condición favorable en términos de conductividad térmica. Se obtuvieron valores de 0.8 (W/m<sup>2</sup>k) en la vivienda (VA1) y 0.96 (W/m<sup>2</sup>k) en la vivienda

(VA2), para este tipo de construcción. Por otro lado, los resultados para los muros de bloque son menos favorables, ya que se registraron valores considerablemente altos de 1.13 (W/m<sup>2</sup>k) en la vivienda (VB1) y 1.61 (W/m<sup>2</sup>k) en la vivienda (VB2).

En cuanto al ladrillo, se concluye que es el material menos favorable en comparación con los otros dos, debido a que mostró valores de 2.84 (W/m<sup>2</sup>k) tanto en la vivienda (VL1) como en la VB2. Con base en esto, se afirma que el adobe es el material que ofrece un mejor rendimiento en términos de conductividad térmica para los muros, mientras que el ladrillo es el que muestra un rendimiento más deficiente, en comparación con el bloque y el adobe. Los valores obtenidos pueden ser comparados con lo establecido por la NEC (ver Figura 6) en términos de los límites máximos y mínimos de transmitancia térmica.

Como punto final, con los cálculos de la transmitancia térmica se concluye que tanto la cubierta como las ventanas presentan una mayor conductividad térmica. Este hallazgo es consistente en todas las viviendas, a pesar de que están construidas con diferentes materiales.

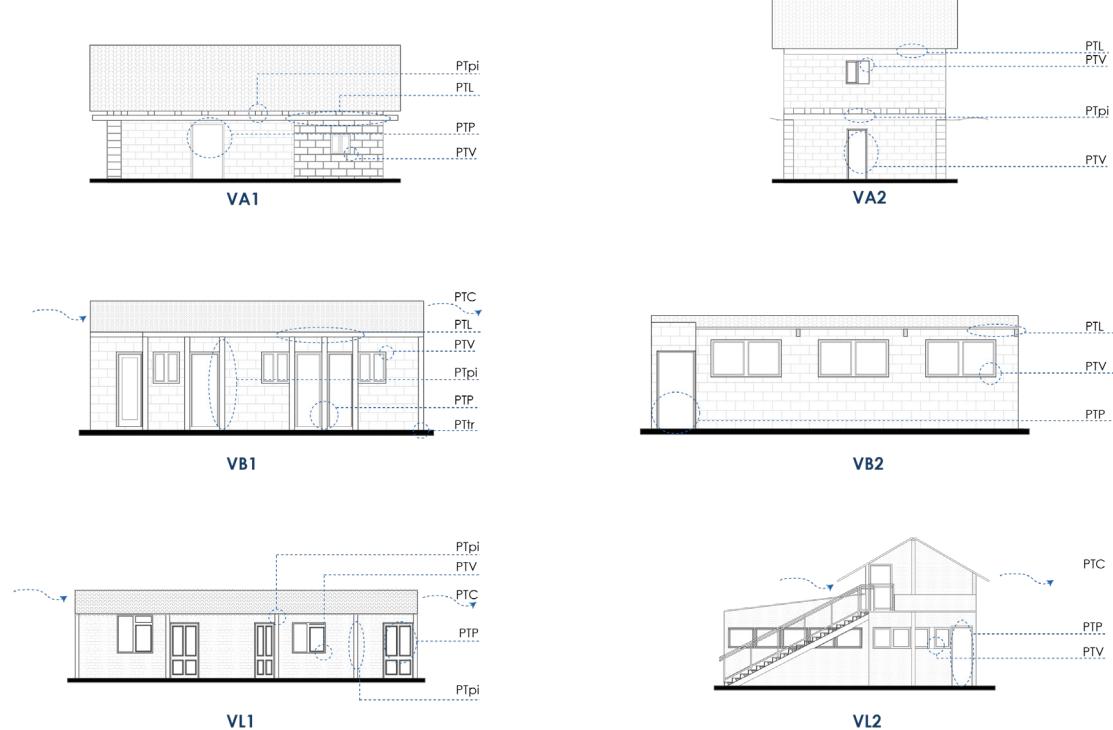
**Figura 7. Puentes térmicos**

Uno de los hallazgos más destacados y subestimados es la identificación de los puentes térmicos como un factor crítico en el confort interior. Asimismo, se señalan las transferencias de calor no deseadas, tanto de las pérdidas nocturnas como de las ganancias diurnas, que causan fluctuaciones de temperatura en el interior. Esto reduce la eficiencia energética y el confort de los habitantes de la casa. En la VA2, las cotas de conductividad en los puntos de unión y en las esquinas de los bloques presentan niveles superiores a los del resto de componentes, lo cual se cree que está relacionado con su condición de carecer de sellados continuos.

La falta de inercia térmica en los puntos de unión y la ausencia de un aislamiento adicional en estas áreas hacen posible las transferencias térmicas locales, lo que demuestra la importancia de LGM de los enlaces y el uso de aislantes en estas áreas. Por su parte, en VB1, las discontinuidades del mortero, y la falta de barrera continua en el perímetro aire-techo e interrupciones alrededores de puertas y ventanas favorecen puentes térmicos significativos.

Los puentes térmicos más comunes se encuentran en las áreas de las puertas, ventanas y cubiertas, donde se generan considerables pérdidas de calor. Afortunadamente, existen estrategias asequibles que los usuarios pueden implementar para resolver estos problemas.
