## REGENERACIÓN URBANA, SENTIDO DE PERTENENCIA Y APROPIACIÓN EN ÁREAS PATRIMONIALES

Estudio de cuatro espacios públicos del  
Centro Histórico de Cuenca

URBAN REGENERATION, SENSE OF BELONGING,  
AND APPROPRIATION IN HERITAGE AREAS  
Study of four public spaces in the Historic Center of Cuenca

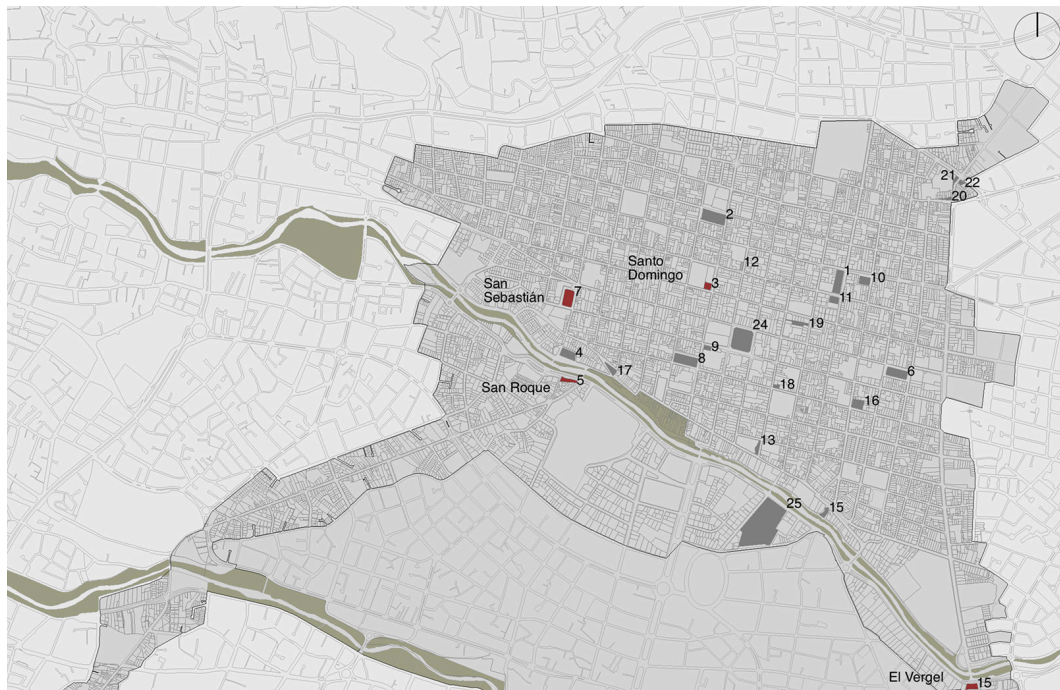
**Figura 2.** Centro Histórico de Cuenca, plazas, parques y casos de estudio

Fundación Municipal El Barranco y Unidad Ejecutora del Centro Histórico. Se consideró además que los proyectos de intervención hubieran culminado hace más de una década, de tal manera que el periodo de análisis contemplara como mínimo diez años. Los espacios que mejor se ajustaron a estas condiciones fueron: Plaza Santo Domingo, Plazoleta El Carbón, Plaza El Vergel y Parque San Sebastián (Fig. 2).

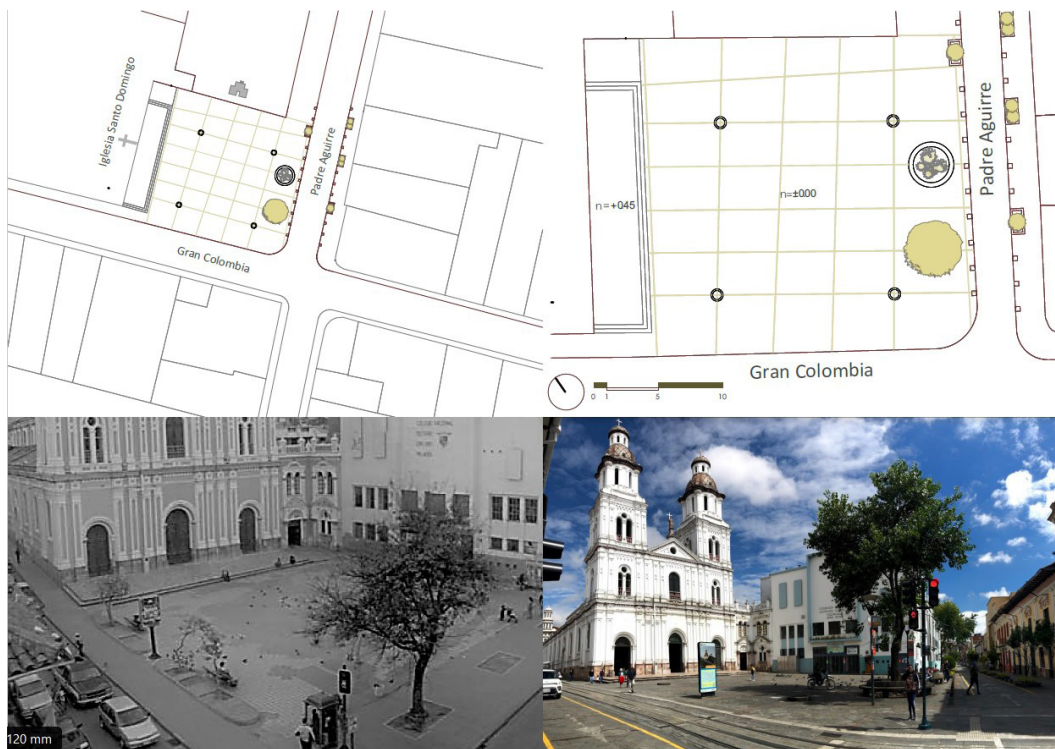
**Figura 3.** Ubicación, emplazamiento, fotografía anterior y posterior a la intervención de la Plaza Santo Domingo

Ubicada entre las calles Gran Colombia y Padre Aguirre, de geometría cuadrangular, cuenta con un área de 866 m<sup>2</sup> (Fig. 3). Su origen tiene una relación directa con el Convento y la Iglesia de Santo Domingo adyacente a la plaza (Guerra y Román, 2004).

La última intervención fue ejecutada en 2008 por la Unidad Ejecutora del Centro Histórico, generando una sola plataforma con las calles de su alrededor. El objetivo principal consistió en reducir la velocidad vehicular, dar prioridad al peatón y potenciar las conexiones urbanas. No se modificó su trazado y distribución, pero sí se colocaron bancas circulares, luminarias y dos fuentes de agua en la zona este, quedando la mayor parte de la plaza descubierta y sin mobiliario (Zabaleta, 2016).

edificios religiosos (Figs. 3, 5 y 6). Existe también una variación en la altura de los tramos, en el caso de las plazas El Carbón y El Vergel que se encuentran frente al río Tomebamba (Figs. 4 y 5).

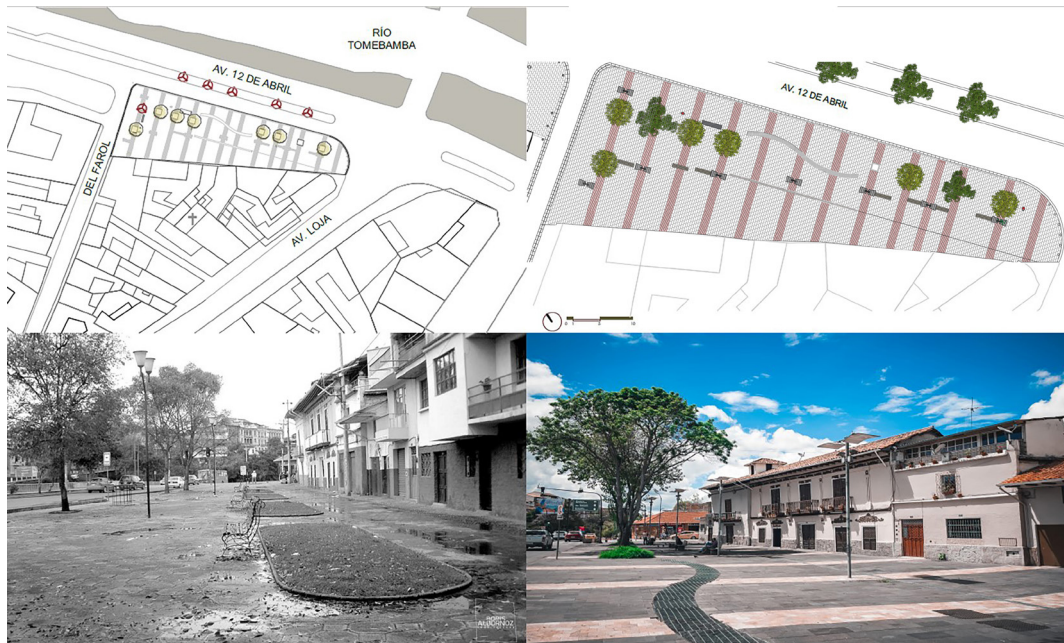
**Figura 4.** Ubicación, emplazamiento, fotografía anterior y posterior a la intervención de la Plazoleta El Carbón

Emplazada en la Av. 12 de Abril, entre la Av. Loja y la calle del Farol, su geometría es alargada y cuenta con 1.355 m<sup>2</sup> de superficie (Fig. 4). La conformación de esta plaza, y la de El Farol, estuvo definida por la aparición y consolidación del Barrio San Roque que marcaba el inicio de la vía de salida hacia el suroeste de la ciudad histórica (Izquierdo y Jiménez, 2021).

La intervención a cargo de la Fundación Municipal El Barranco, culminó en 2006 y tuvo como objetivo principal mejorar las condiciones físicas para potenciar la zona y el eje entre los barrios de San Roque y San Sebastián. Se planteó la sustitución e incorporación de mobiliario (bancas, luminarias y basureros), y se incluyó una fuente de agua a nivel de piso e integrada a la línea de arbolado (Cedillo, 2021).

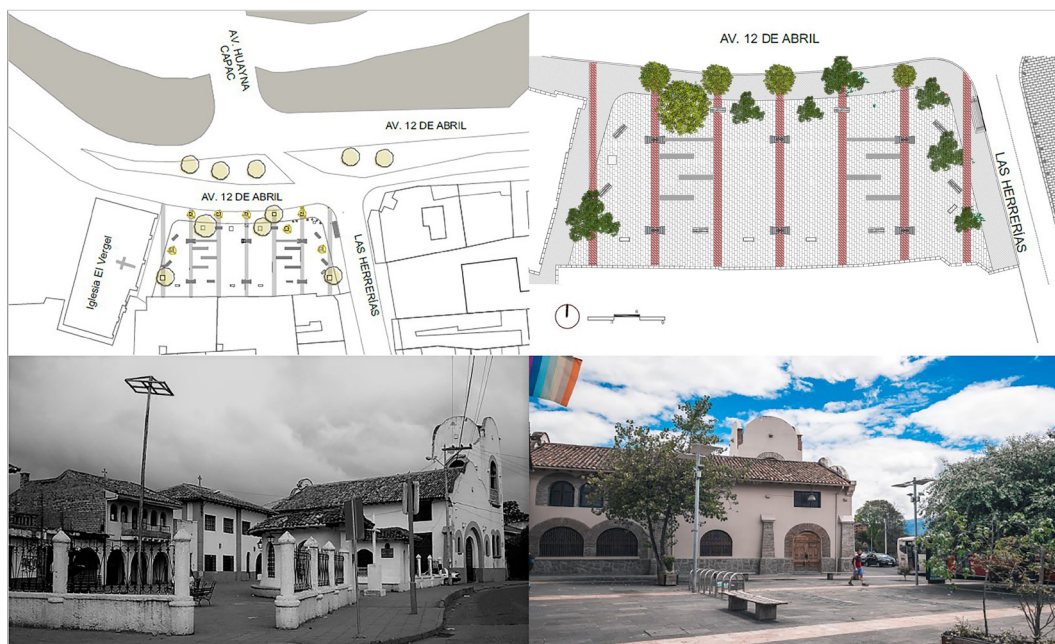
**Figura 5.** Ubicación, emplazamiento, fotografía anterior y posterior a la intervención de la Plaza El Vergel

Situada en la Av. 12 de Abril y la calle de Las Herrerías, junto a la Iglesia a la que debe su nombre, tiene un área de 1.282 m<sup>2</sup> (Fig. 5). Desde inicios del siglo XVII esta plaza jugó un papel importante en la historia del barrio El Vergel y de la ciudad misma al marcar la vía de salida hacia el sureste de Cuenca.

Por medio de la intervención, ejecutada bajo la supervisión de la Fundación Municipal El Barranco en 2006, se buscó facilitar el acceso al espacio público mediante la eliminación de obstáculos visuales y el rediseño del pavimento además de la incorporación y sustitución del mobiliario y la instalación de una pileta de agua a nivel del piso (Cedillo, 2021).

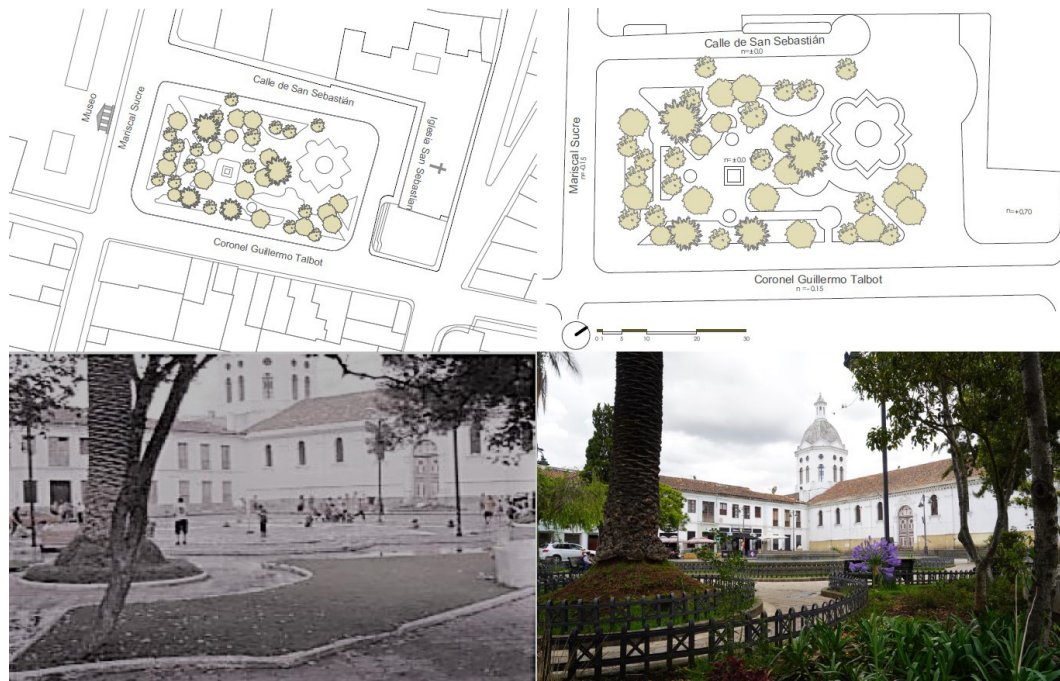
**Figura 6.** Ubicación, emplazamiento, fotografía anterior y posterior a la intervención del Parque San Sebastián

Ubicado entre las calles Mariscal Sucre y Coronel Tálbot, de geometría cuadrangular, está constituido por 2.974 m<sup>2</sup> (Fig. 06). Se asienta en uno de los dos "barrios de indios", al borde oeste de la ciudad histórica, junto a la Iglesia del mismo nombre (Izquierdo y Jiménez, 2021).

El espacio estuvo descuidado por varios años y el sector en general se mantuvo en precarias condiciones (Guerra y Román, 2004), por lo que en 2007 la Unidad Ejecutora del Centro Histórico intervino en el parque rediseñando el piso y generando una sola plataforma con la entrada lateral de la Iglesia de San Sebastián, con la idea principal de vincularla al parque. También se dio mantenimiento al mobiliario y arbolado (Farfán, 2008).

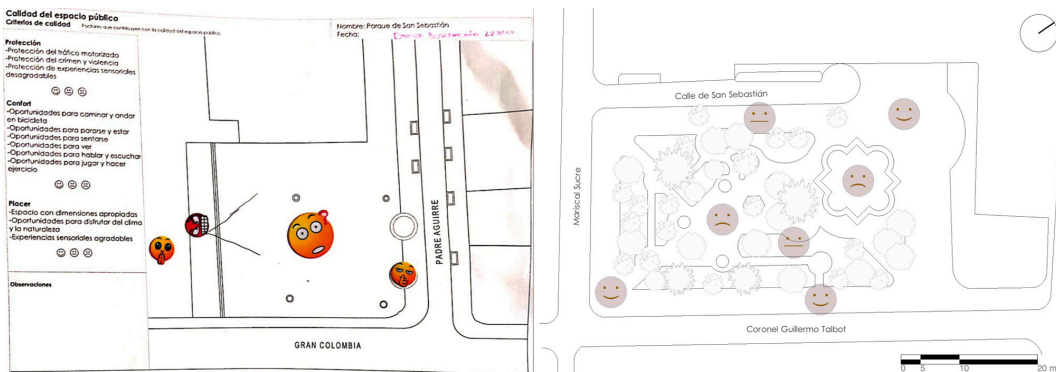
**Figura 8.** Ficha de levantamiento de la Plaza Santo Domingo y plano procesado del Parque San Sebastián, con la información del taller participativo

Esta fase permitió obtener información cualitativa de los usuarios del espacio público in situ, con respecto a sus opiniones, puntos de vista y sensaciones al momento de permanecer en él. Con este fin se realizó un recorrido por todo el lugar, tras el cual los

participantes elaboraron un mapa en el que mediante varios adhesivos representaron distintos estados de ánimo (Fig. 8). Debido a las restricciones tomadas en el marco de la pandemia de Covid 19, esta fase se llevó a cabo en dos de los espacios públicos analizados: parque San Sebastián y plaza Santo Domingo, en los que participaron 6 y 8 usuarios respectivamente.

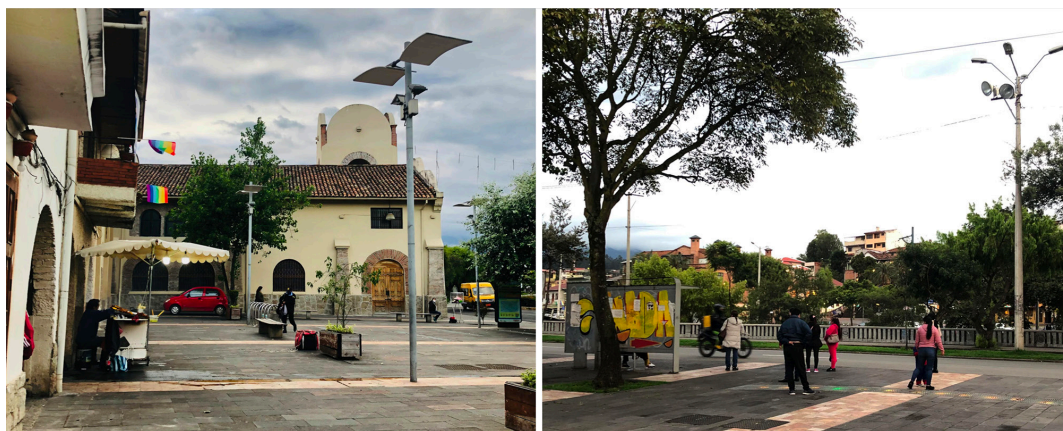
**Figura 9.** Comercio itinerante en la plaza El Vergel y espera del transporte público en la plazoleta El Carbón

El levantamiento registró un porcentaje bajo de zonas con accesibilidad universal, que se encuentran en estado óptimo, sin embargo, los espacios son funcionales, pero no poseen variedad de usos. El mobiliario que existe contempla como única actividad el sentarse por lo que la ocupación que predominó dentro de las plazas y el parque analizados, fue el comercio itinerante vinculado a actividades religiosas en las iglesias contiguas y la espera de transporte público en caso de existir paradas (Fig. 9).

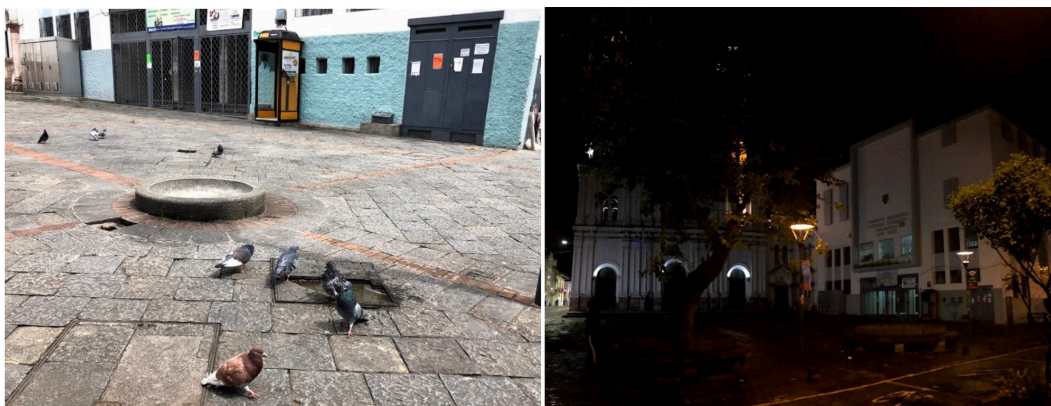
**Figura 10.** Fuentes de agua en mal estado y falta de iluminación en la plaza Santo Domingo

Por una parte, se observó falta de mantenimiento del mobiliario, del mismo modo, las fuentes de agua, no se encuentran en condiciones óptimas y su funcionamiento es nulo (Fig. 10). Además, algunas de las bancas no son ergonómicas como en la

plaza El Vergel pues no presentan respaldo posterior y ningún tipo de protección contra agentes climáticos, por otra parte, ninguno de los espacios cuenta con los niveles de iluminación establecidos por la norma (Fig. 10).

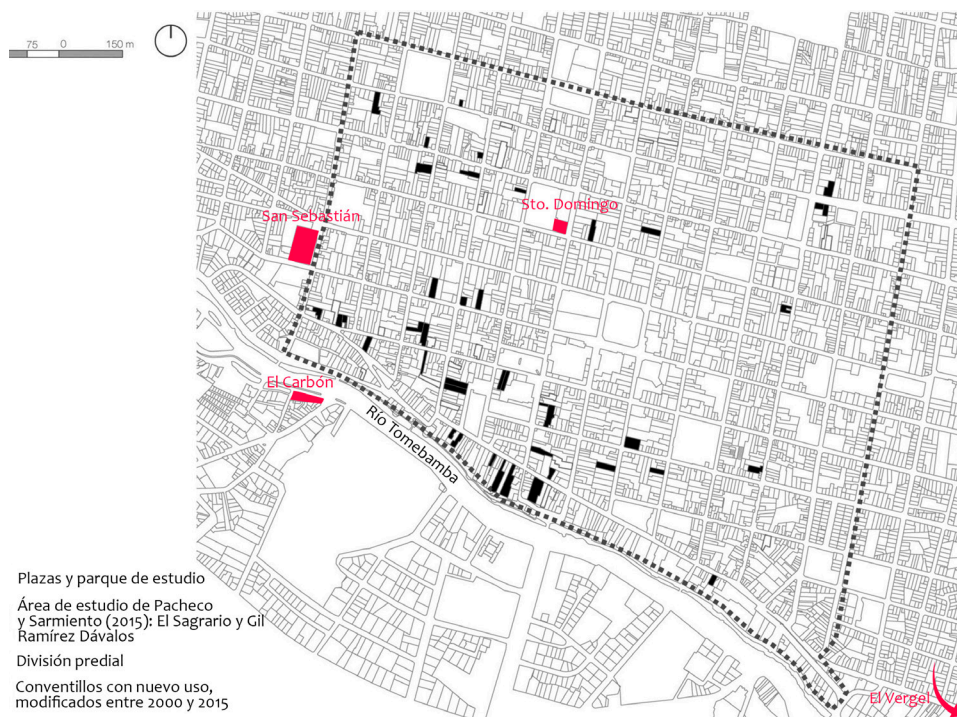
**Figura 12.** Estudio que demuestra que, de 67 viviendas colectivas populares en el año 2000, 42 modificaron su uso a comercio en el año 2015 (Pacheco y Sarmiento, 2017)

Ya en las entrevistas van apareciendo posibles causas que confirman los hallazgos de las fichas físico-espaciales. Por una parte, los entrevistados señalaron como aspecto negativo la falta de usos diversos, que sí existían en el pasado, y cómo esta circunstancia no aporta a la vida de barrio. Entendiendo esta última como la serie de dinámicas relacionadas a los habitantes, quienes residen en la zona (Borja, 2013). Dicha afirmación está relacionada a la pérdida de vivienda en el centro histórico, dato que aparece en varios estudios como el de Cabrera (2019), Pacheco y Sarmiento (2015) (Fig. 12), y Hermida et al. (2015), y en los datos censales del INEC en los que se observa la disminución de vivienda en la zona patrimonial.

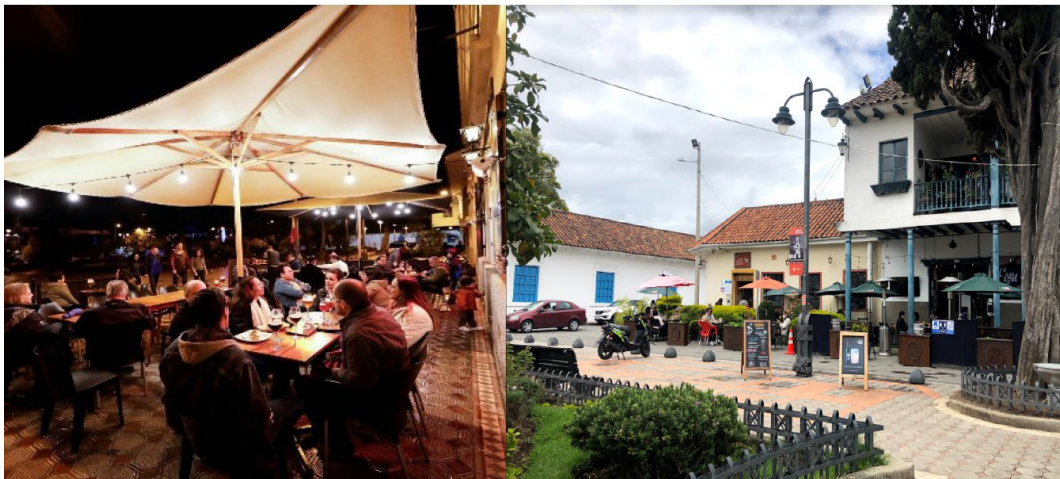
**Figura 13.** Restaurantes en los bordes del Parque San Sebastián

Aunque a todas luces se torna necesario incrementar la vivienda, son los usos comerciales ubicados en los bordes de los espacios públicos que han dado vida a los espacios estudiados, y más aún si se relacionan espacialmente con ellos como en el caso de San Sebastián que cuenta con restaurantes que se extienden hacia el exterior estableciendo una relación directa con el parque (Fig. 13).
