REDISEÑO INTERIOR DE VIVIENDA UNIFAMILIAR PARA PERSONA DE LA TERCERA EDAD CON DISCAPACIDAD VISUAL

INTERIOR REDESIGN OF A SINGLE-FAMILY HOME FOR VISUALLY IMPAIRED SENIOR CITIZENS

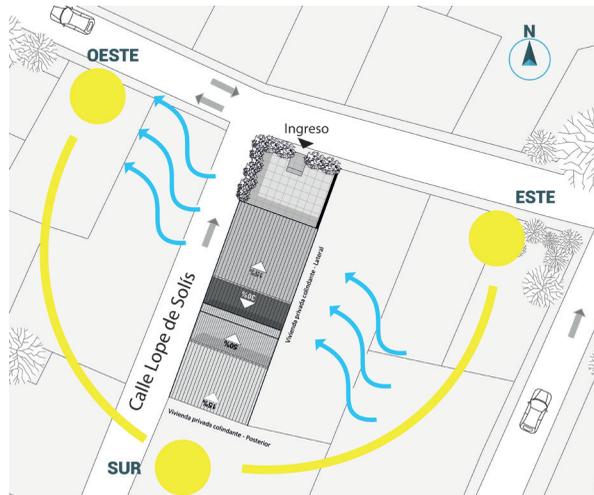
Figura 5.
Soleamiento y vientos.

De igual forma, es importante mencionar que la temperatura en la zona en la que se encuentra ubicada la vivienda varía de 7°C a 17 °C. La salida del sol oscila entre las 05:52 a 06:24 am, mientras que la puesta del mismo empieza entre las 18:05 y las 18:36. El viento sopla en dirección al suroeste de la topografía de la residencia, como se puede ver en la Figura 5 (Weather Spark, 2021).

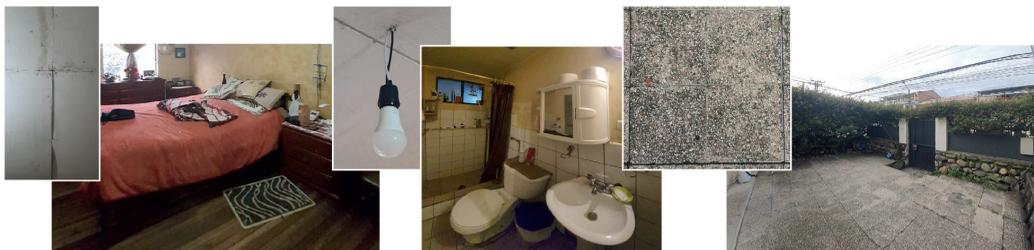
Figura 6.
Levantamiento Fotográfico

Para aportar las soluciones a la residencia, es necesario conocer los principales problemas y necesidades que existen en cada zona de la misma. Para lo cual, el usuario permitió realizar un levantamiento fotográfico que, como se puede observar en la Figura 6, muestra las principales fallencias a tratar.

Con las imágenes referenciales del estado actual de la vivienda, se procede a realizar un análisis por elementos de la casa; es decir, todo aquello que conforma arquitectónicamente la vivienda como pisos, estructura, revestimientos de paredes, cielo raso, puertas, ventanas, iluminación, mobiliario aislado, mobiliario empotrado y cromática. Esto se hace con el fin de determinar qué elementos necesitan una intervención inmediata y qué tratamiento se

Zonas	Problemas	Necesidades	Condicionantes
Patio Exterior	Desniveles de gran altura. Espacio con poca iluminación. Material de piso agrietado.	Mayor iluminación. Comunicar la circulación dentro del espacio. Eliminar desniveles.	El espacio no posee cielo raso donde colocar iluminación.
Sala	Espacio con poca iluminación. Material de piso desgastado y agrietado. Mobiliario en mal estado.	Mayor iluminación. Reemplazar mobiliario. Cambio de materialidad.	Igualar nivel a 16 cm
Dormitorio Principal	No cumple con las medidas óptimas para una persona de la tercera edad con discapacidad visual. Material de piso y pared en mal estado. Poca iluminación.	Redistribuir espacio. Cambio de materialidad. Mayor iluminación.	Reparar instalaciones eléctricas en mal estado. Igualar nivel a 16 cm.
Dormitorio N1	Existe un solo punto de iluminación. Material de piso en mal estado. Cama con altura inadecuada.	Reemplazar mobiliario. Mayor iluminación. Cambio de materialidad.	Reparar instalaciones eléctricas en mal estado. Igualar nivel a 16 cm.

Baño	Piso con superficie resbalosa. Baño no óptimo para personas de la tercera edad. Desnivel de gran altura en ducha	Reemplazar materialidad. Colocar agarraderas. Igualar nivel de piso.	Redistribuir espacio.
Estudio	Piso en mal estado. Poca iluminación.	Cambio de materialidad. Mayor iluminación.	Integrar los espacios a las habitaciones secundarias.
Lavandería	Piso con superficie resbalosa. Espacio oscuro.	Cambio de materialidad. Mayor iluminación.	Redistribuir espacio.

Cocina	Piso con superficie resbalosa. Espacio oscuro. Desnivel para acceso.	Cambio de materialidad. Mayor iluminación.	Redistribuir espacio. Igualar nivel a 16 cm.
Comedor	Piso con superficie resbalosa. Espacio oscuro.	Cambio de materialidad. Mayor iluminación.	Igualar nivel a 16 cm.
Dormitorio N2	Estructura de entrepiso de madera en mal estado. Material de piso en mal estado. Poca iluminación	Reemplazar la estructura del entrepiso. Cambio de materialidad. Mayor iluminación.	Redistribuir espacio.

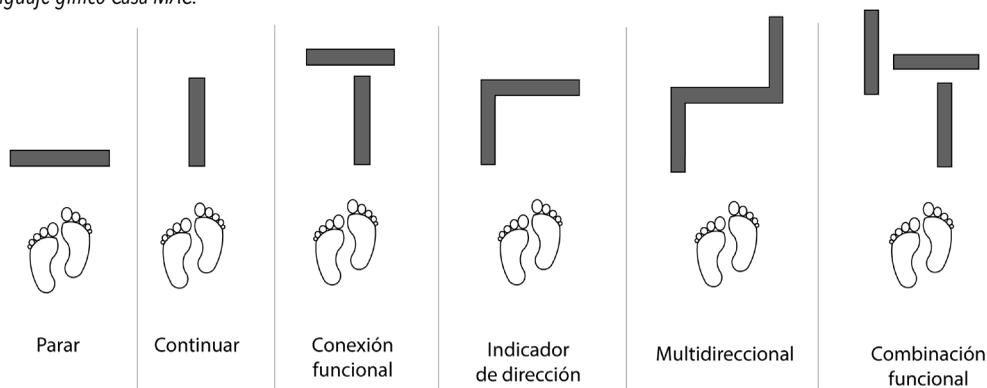
Figura 7.
Lenguaje glífico Casa MAC.

da para un usuario ciego por So & So Studio, cuenta con 232 m² de área total. La vivienda se desarrolla bajo el concepto de crear caminos en su interior; aquí, a partir de una circulación vertical que comienza desde su entrada, se conecta con nodos secundarios como la sala, la cocina, el dormitorio, entre otros. Después, So & So Studio se enfocó en el objetivo de cómo establecer la comunicación del funcionamiento del espacio al usuario. Para ello, desarrolló un lenguaje glífico simple, como se puede ver en la Figura 7, donde se crean patrones que guían el recorrido de la persona (So & So Studio, 2018).

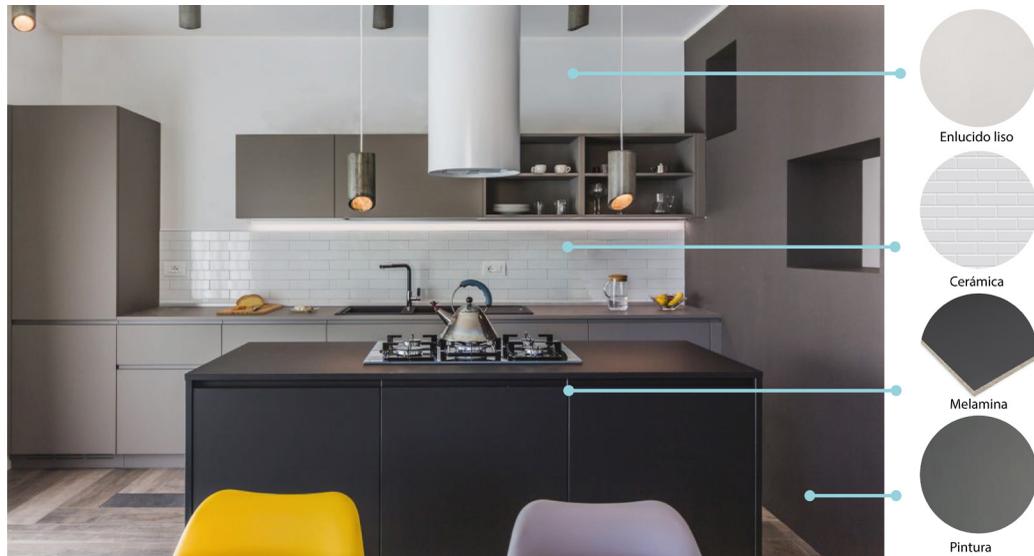
Figura 8.

De igual forma, So & So Studio limita su uso de materialidad a superficies sensibles al tacto como enlucido liso en paredes, pintura, melamina

en mobiliario y uso de cerámicas en zonas húmedas. Los trata de utilizar en todos los espacios en donde sea posible.

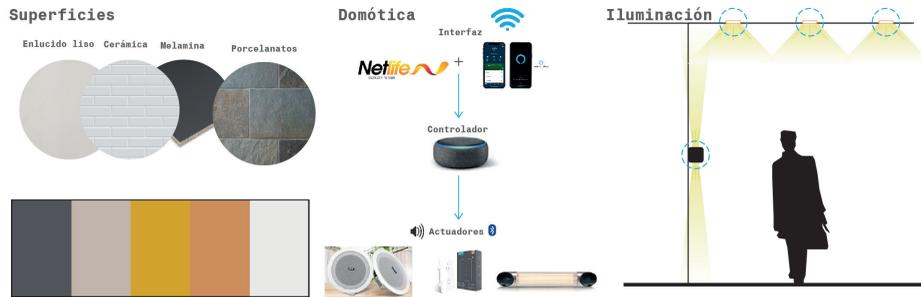
Figura 9.
Ideaación.

La vivienda va a tener un estilo contemporáneo que juega con tonos neutros y se ocupa un color de contraste (amarillo) que va a ayudar a resaltar aquellos elementos que se quiere que la persona identifique. De igual forma, se ocupan texturas lisas y superficies continuas como porcelanatos, piso la-

minado, melaminas, tela de lino y se realizará un contraste de textura en el piso, para crear un mapa de circulación donde el uso de placas de concreto y porcelanato rugoso crearán las guías por el espacio, tal y como se observó en el referente analizado. La domótica es un punto esencial para crear un espacio seguro y cómodo donde el uso de Alexa y los dispositivos *Echo Dots* (3ra Generación) permitirán al usuario encender y apagar luces. Estos dispositivos ayudarán a mantener la temperatura correcta dentro de la habitación, por el uso de un calefactor eléctrico *ASM Heating* Inteligente. Se permitirá realizar llamadas, recordatorios de medicinas y enterarse de noticias, todo mediante comandos de voz. De igual forma, la iluminación que se ocupará va a ser indirecta y pareja en todos los espacios. Se ocuparán

plafones led incrustados en el cielo raso y bañadores de pared con flujo de dirección a techo y piso, para evitar golpes lumínicos.

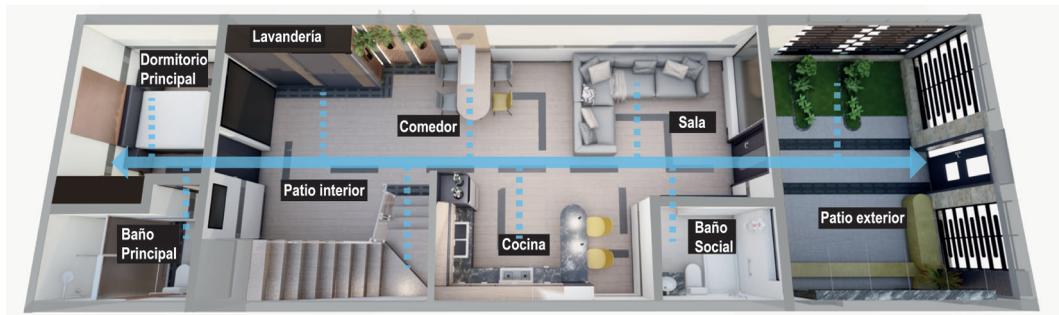
Figura 10.
Zonificación y circulación de planta baja.

En cuanto a la planimetría de la vivienda, lo que se buscó fue adaptar la planta baja a las necesidades de la persona de la tercera edad con discapacidad visual. Por lo cual, se encontrarán áreas de descanso como la habitación, áreas de servicio como la cocina, el baño principal, lavandería y áreas socia-

les como la sala y el patio exterior. La circulación que se crea es lineal y, a través de nodos secundarios, se conectan todos los espacios, como se puede ver en la Figura 10. En la planta alta, se encontraría las habitaciones de su nieto e hija, como se ve en la Figura 11.

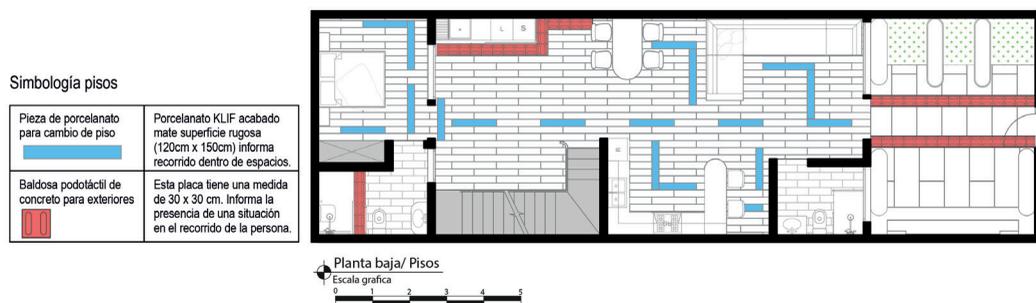
Figura 13.

Es imprescindible mencionar el mapa de pisos que se creó para indicar la circulación dentro de los espacios a la persona de la tercera edad con discapacidad visual. Como se puede ver en la Figura 13, cada pieza indica un itinerario de movilización; de igual forma, cada espacio de la planta baja utiliza

al diseño sensorial para estimular sentidos como el oído, el tacto y el olfato mediante el uso de distintos recursos como texturas, plantas olfativas, difusores de aromas, parlantes y una pared de agua ubicada en el patio exterior, como se puede ver en la Tabla 4.

Patio exterior	Tacto: Texturas rugosas y vegetales como el césped y la cerámica. Olfato: Aroma de la planta de cedrón. Oído: Muro de agua, brisa en la vegetación colocada genera sonidos.
Sala	Tacto: Texturas lisas y la rugosidad en mapa de piso, se ocupan bandas de movilidad. Olfato: Difusor de pared que emite un aroma de sándalo. Oído: Parlantes domóticos y el sonido del eco de los pasos en el piso.
Cocina/ Comedor	Tacto: Texturas lisas y la rugosidad en mapa de piso, se ocupan bandas de movilidad. Olfato: Se usa la gardenia que emite un aroma cítrico que crea la sensación de limpieza. Oído: Parlantes domóticos y el sonido del eco de los pasos en el piso.
Lavandería/ Patio interior	Tacto: Texturas lisas y la rugosidad en mapa de piso, se ocupan bandas de movilidad. Olfato: Uso del laurel, que emite un aroma dulce y fresco. Oído: El sonido de electrodomésticos como la lavadora y secadora que se encuentran dentro del mueble. El eco de los pasos en el piso.

Dormitorio	Tacto: Texturas lisas y la rugosidad en mapa de piso, se ocupan bandas de movilidad. Olfato: Difusor eléctrico de pared que emite un aroma de lavanda. Oído: Parlantes domóticos y el sonido del eco de los pasos en el piso.
Baño principal	Tacto: Se ocupan bandas de movilidad para indicar el recorrido. Olfato: Difusor eléctrico de pared que emite un aroma cítrico de limón. Oído: El sonido de la ducha y de los pasos en el piso de porcelanato.

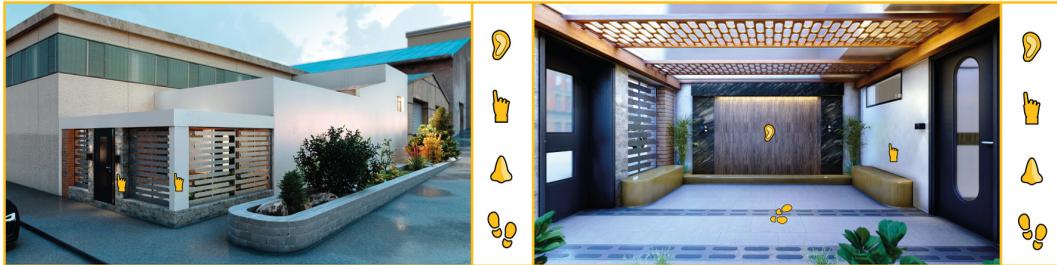
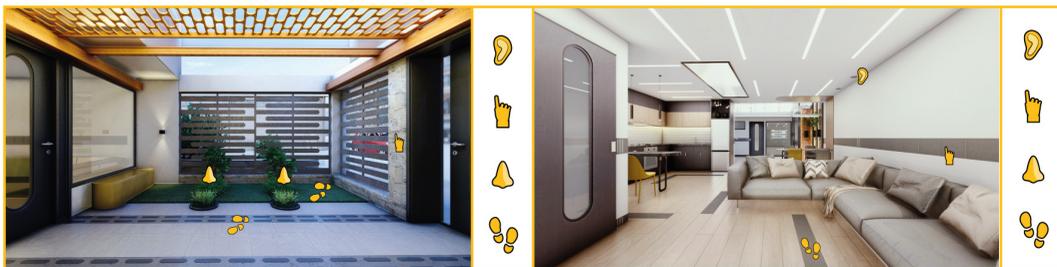
Figura 15.

Entonces, con la propuesta ya planteada, se puede apreciar a continuación las imágenes 3D fotorrealistas creadas con el fin de dar a conocer la nueva distribución de la vivienda. La intervención comienza desde la fachada donde esta se adaptó a un estilo contemporáneo para hacer juego con el interior de la casa. Se quitaron los desniveles de la vivienda y toda esta se encuentra a un nivel de 16cm por encima de la vereda. De igual forma, se evita co-

locar elementos decorativos en la planta baja de la vivienda, para no crear barreras al momento en que la persona de la tercera edad con discapacidad visual se esté desplazando por los espacios de su vivienda.

Imágenes fotorrealistas (1) de la propuesta de espacios en planta baja.

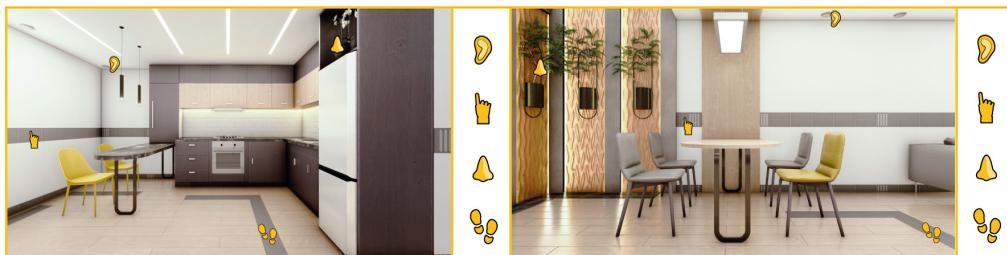
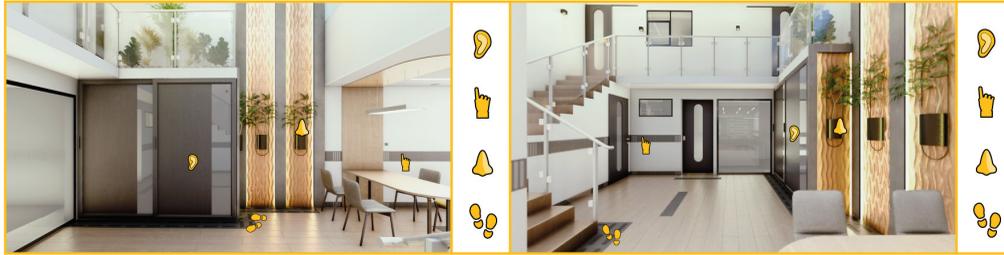
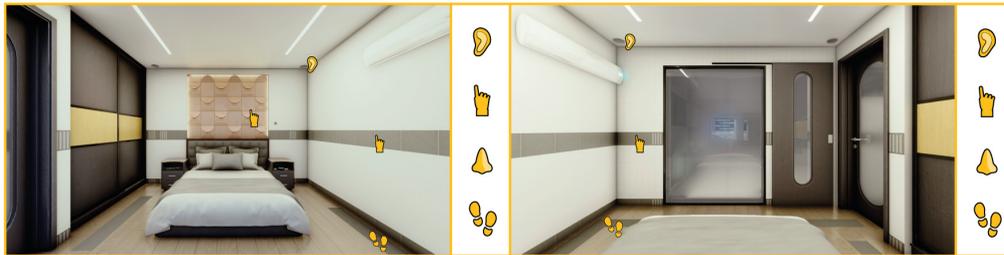
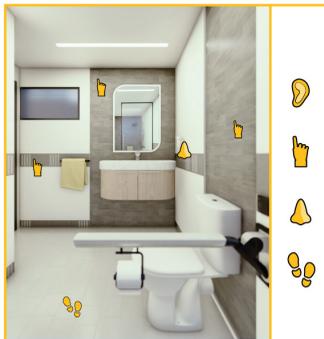
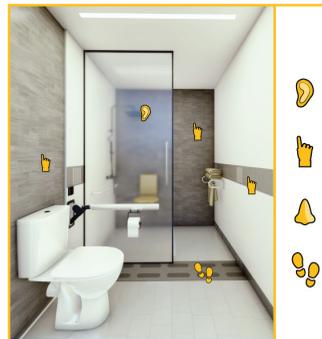
Figura 16.

Imágenes fotorrealistas (2) de propuesta de espacios en planta baja.

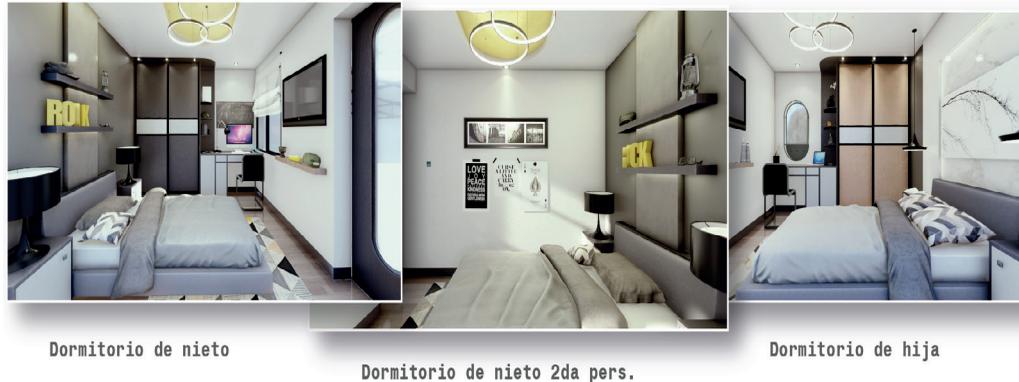
Figura 17.

En la planta alta, hay un cambio de perspectiva en el diseño de las habitaciones, debido a que estas ya pueden tener decoración por el hecho de que el nieto y la hija del usuario no presentan ningún tipo de discapacidad.

Imágenes fotorrealistas de propuesta de espacios en planta alta.
