COMPARACIÓN DE SISTEMAS CONSTRUCTIVOS APLICADOS EN LAS VIVIENDAS DE INTERÉS SOCIAL (VIS) DE 36M² DE CONSTRUCCIÓN PROMOVIDAS POR EL MINISTERIO DE DESARROLLO URBANO Y VIVIENDA (MIDUVI), EN LA ZONA DE PLANIFICACIÓN 6 – AUSTRO - ECUADOR, ENTRE LAS TIPOLOGÍAS DEL AÑO 2018 Y 2022

COMPARISON OF CONSTRUCTION SYSTEMS APPLIED IN SOCIAL HOUSING (VIS) OF 36M² OF CONSTRUCTION PROMOTED BY THE MINISTRY OF URBAN DEVELOPMENT AND HOUSING (MIDUVI) IN PLANNING ZONE 6 – AUSTRO - ECUADOR, BETWEEN THE TYPOLOGIES OF THE YEAR 2018 AND 2022

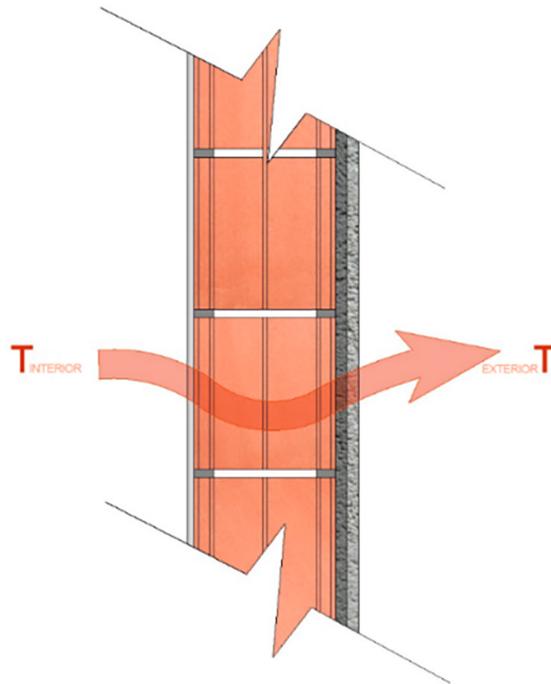
Figura 1.
Transmitancia térmica.

Nota. La imagen muestra una sección detalle de un envoltorio y de la transmitancia térmica, realizada por José Tomás Franco. Fuente: Archdaily (2018).

De acuerdo a lo que manifiestan Moran et al. (2019), la transmitancia térmica, comúnmente referida como el valor U , se define como la cantidad de calor que pasa a través de una unidad de área de un material (o conjunto de materiales, como una pared compuesta) por unidad de tiempo y por grado de diferencia de temperatura entre los dos lados del material. Se mide, típicamente, en $W/(m^2 \cdot K)$.

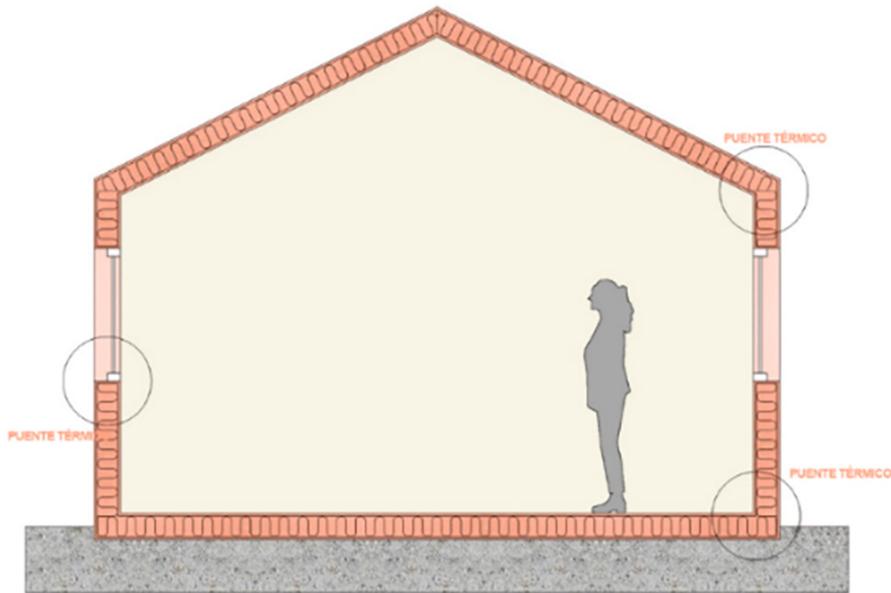
Figura 2.
Envoltentes de una edificación.

Nota. La imagen muestra una sección transversal de una vivienda que resalta diferentes zonas donde la transmitancia térmica trabaja de diferentes formas y altera el valor U. Realizada por José Tomás Franco. Fuente: archdaily (2018).

Envoltorio térmica.- La envoltorio térmica, según lo que manifiestan Moran et al. (2019) es la "piel" del edificio, que permite resguardar el confort térmico y acústico de sus interiores. Esta se compone por sus cerramientos opacos (muros, suelos, techos), sus elementos operables (puertas y ventanas) y por sus puentes térmicos, que son todos aquellos puntos que permiten más fácilmente el paso del calor (puntos con variaciones geométricas o cambios de materiales).

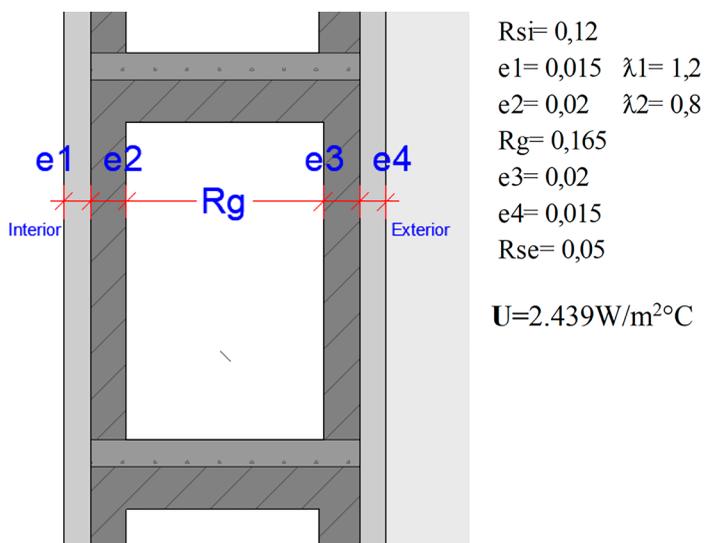
Figura 4.

Nota. La imagen muestra la sección a nivel de detalle, en este caso, de la vivienda de Cañar. Se especifican espesores e indica el valor U. Fuente: Contreras (2023).

Las viviendas del MIDUVI de las provincias de Azuay, Cañar y Morona Santiago del año 2018 y 2022 tienen características de materialidad en su envoltente muy similares. En ellas, las paredes están compuestas por un bloque de hormigón de 15cm de espesor, enlucidas con mortero de cemento arena 1-3 y de un espesor de 1.5cm. Estas paredes enlucidas son revestidas con pintura acrílica diluida al agua que contiene resinas plásticas.

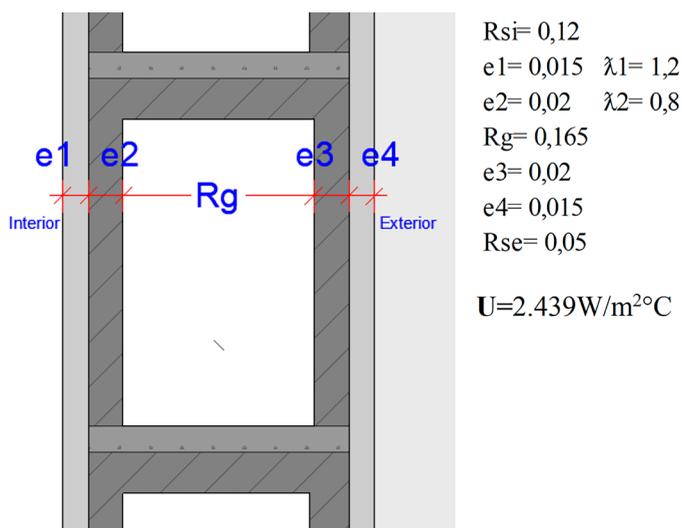
Figura 5.

Nota. La imagen muestra la sección a nivel de detalle, en este caso, de la vivienda del Azuay. Se especifican espesores e indica el valor U. Fuente: Contreras (2023).

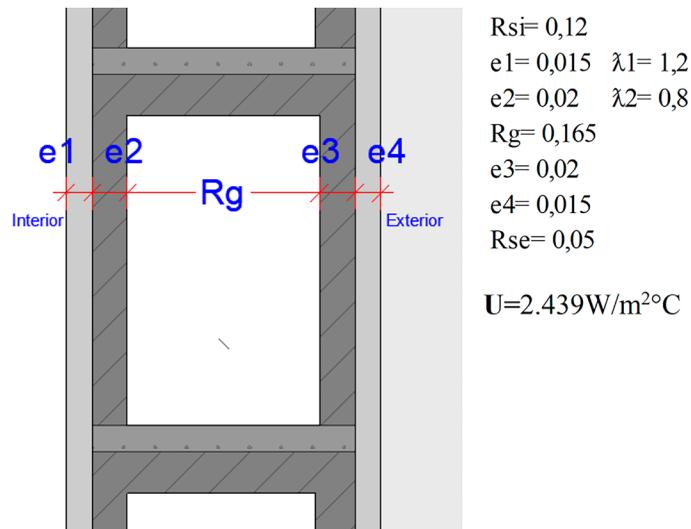
Figura 6.

Nota. La imagen muestra la sección a nivel de detalle, en este caso, de la vivienda de Morona Santiago. Se especifican espesores e indica el valor U. Fuente: Contreras (2023).

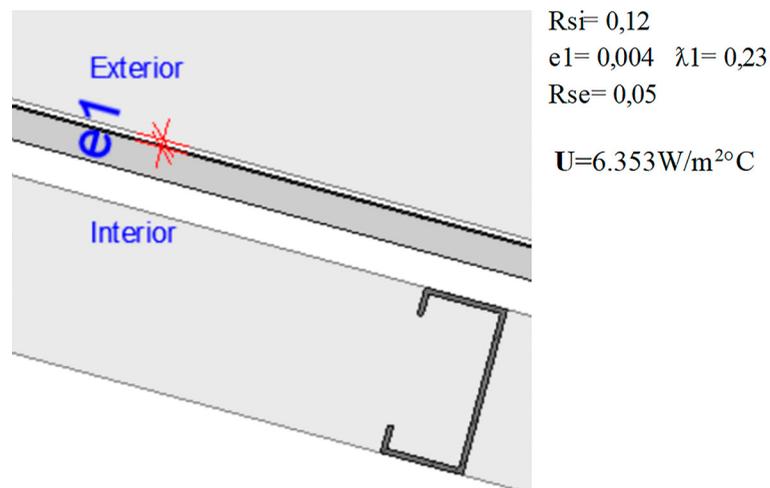
Figura 7.

Nota. La imagen muestra la sección en cubierta, de la vivienda de Cañar. Se indican el valor U. Fuente: Contreras (2023).

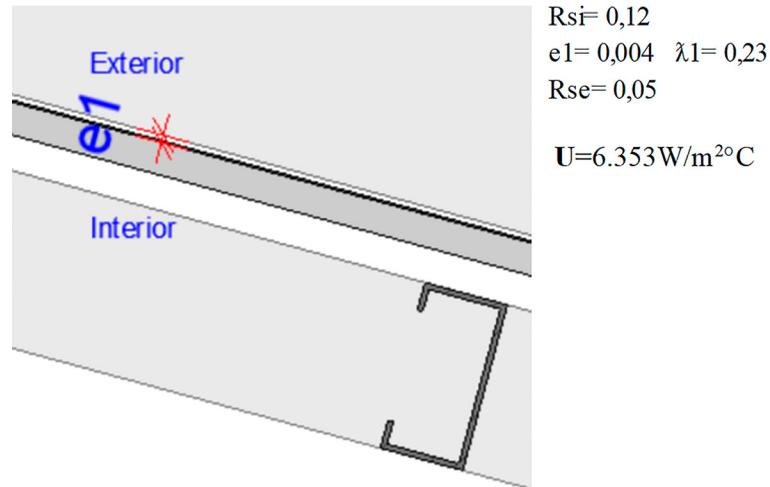
Figura 8.

Nota. La imagen muestra la sección en cubierta, de la vivienda de Azuay. Se indica el valor U. Fuente: Contreras (2023).

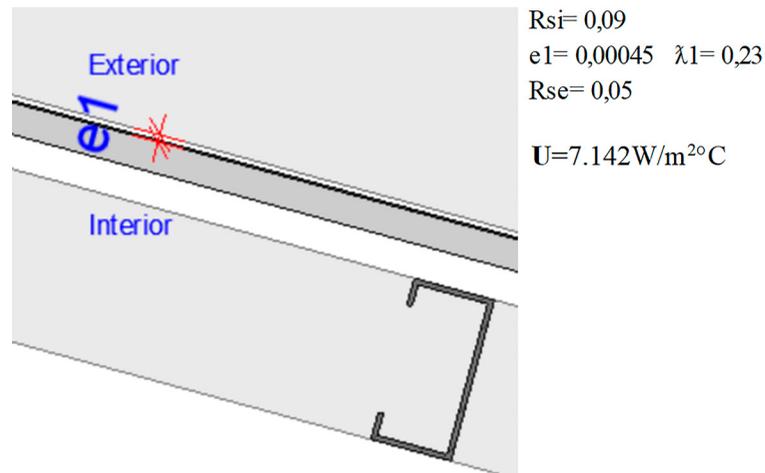
Figura 9.

Nota. La imagen muestra la sección en cubierta, de la vivienda de Morona Santiago. Se indica el valor U. Fuente: Contreras (2023).

En las cubiertas de las viviendas del MIDUVI del año 2018, los componentes matéricos son diferentes en las provincias de Azuay y Cañar, en relación a la provincia de Morona Santiago. Se tiene que puntualizar que la cubierta de esta vivienda del año 2022 es muy diferente a la del año 2018. En las dos primeras provincias, tienen estructura de perfilería de acero A36, en donde se colocan planchas onduladas de fibrocemento. Las mismas tienen un recubrimiento de pintura con resinas acrílicas estirenadas; en cambio, la cubierta de la casa de la provincia de Morona Santiago tiene como estructura perfilería de acero A36 recubierta con planchas metálicas galvanizadas.

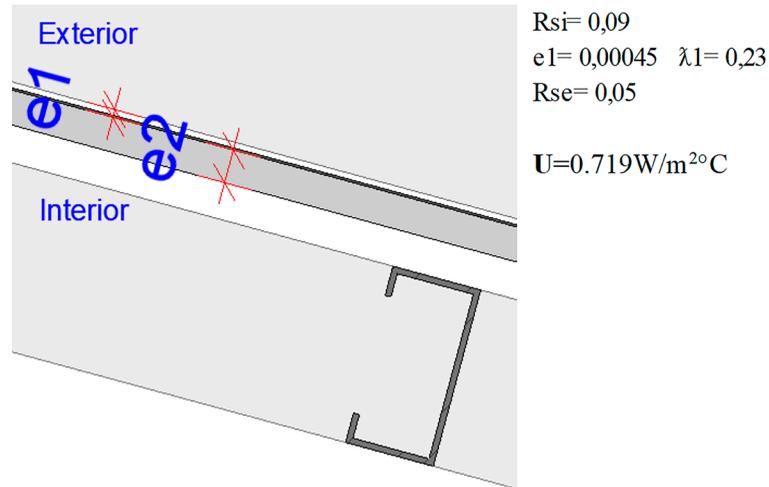
Figura 10.

Nota. La imagen muestra la sección en cubierta, de la vivienda de Morona Santiago. Se indica el valor U
 Fuente: Contreras (2023).

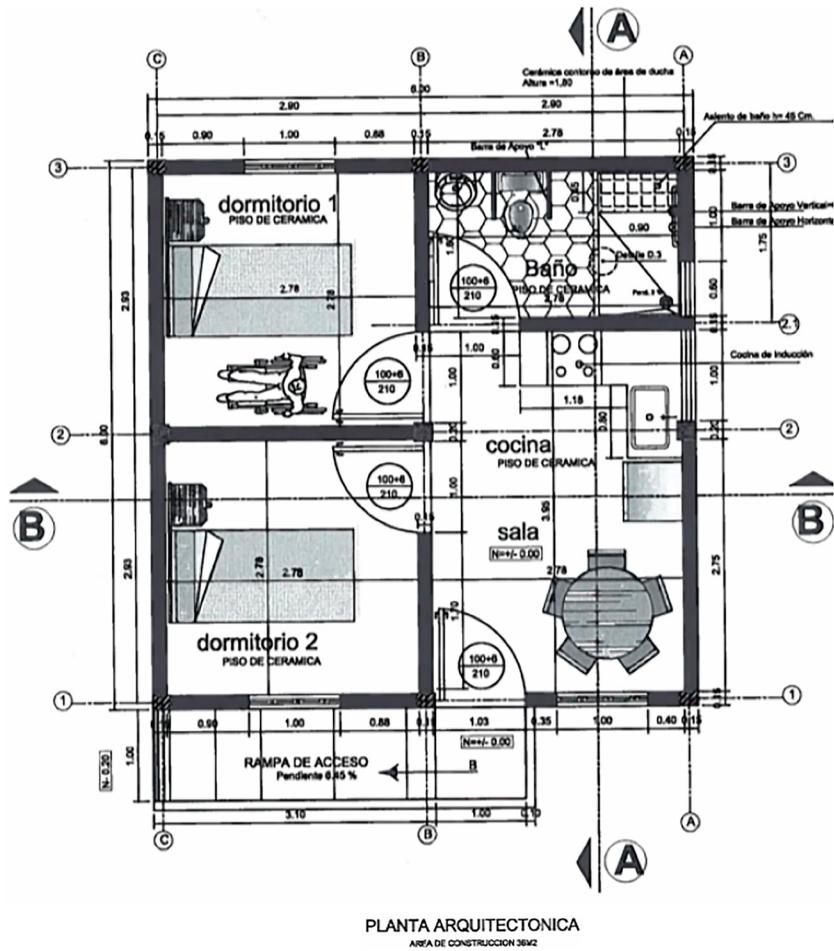
Figura 11.
Planta arquitectónica Azuay 2018.

Nota. La imagen muestra la planta arquitectónica realizada por el MIDUVI para la provincia del Azuay.
Fuente: MIDUVI (2017).

La planta arquitectónica de la vivienda emplazada en las tres provincias del año 2018 tiene disposiciones muy similares.

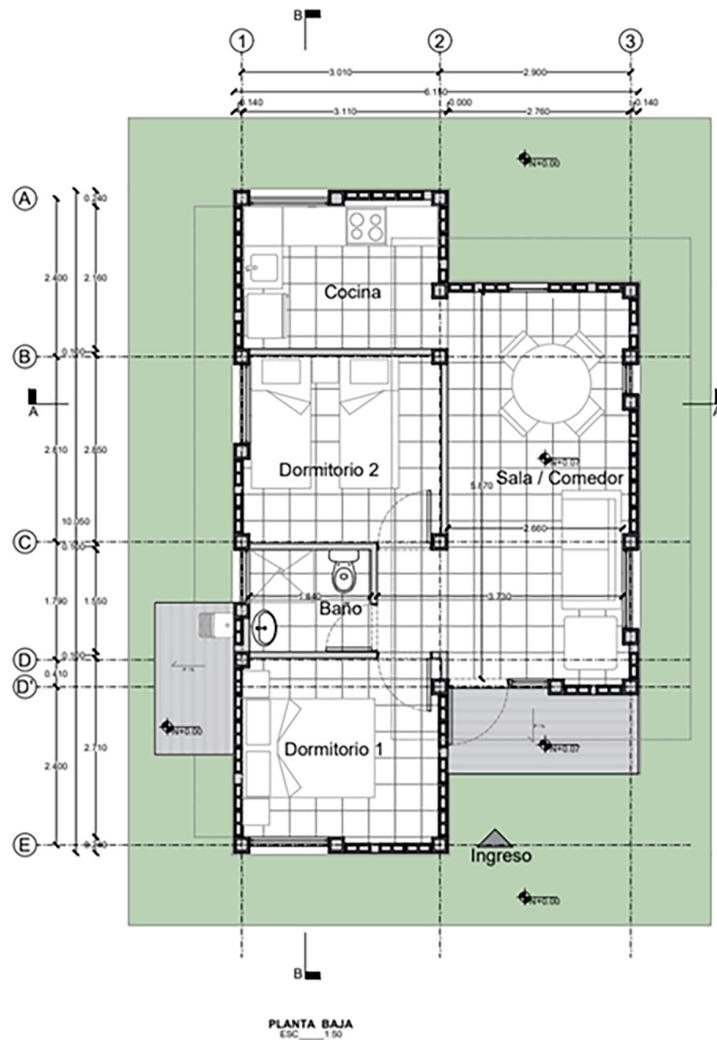
Figura 14.
Planta arquitectónica Azuav 2022.

Nota. La imagen muestra la planta arquitectónica realizada por el MIDUVI para la provincia del Azuay. Fuente: MIDUVI (2022).

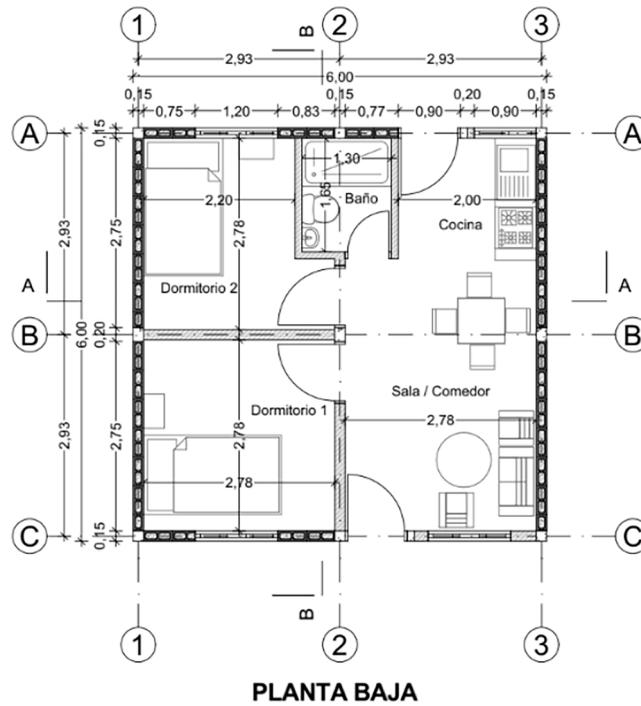
Figura 17.

Nota. La imagen muestra la planta arquitectónica realizada por el MIDUVI para la provincia de Cañar.
Fuente: MIDUVI (2017).

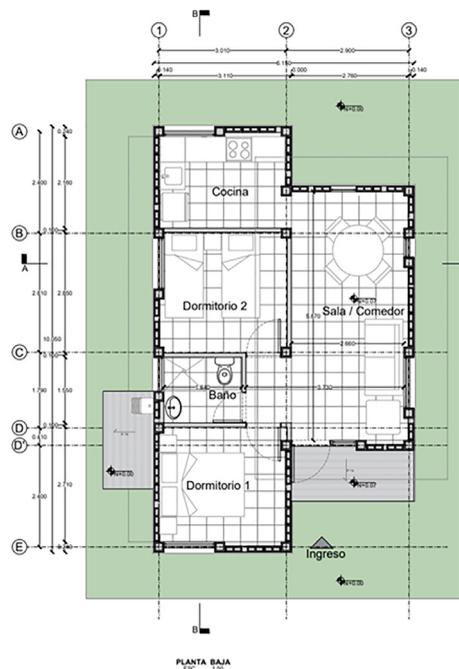
Figura 20.
Planta arquitectónica Cañar 2022.

Nota. La imagen muestra la planta arquitectónica realizada por el MIDUVI para la provincia de Cañar.
Fuente: MIDUVI (2022).

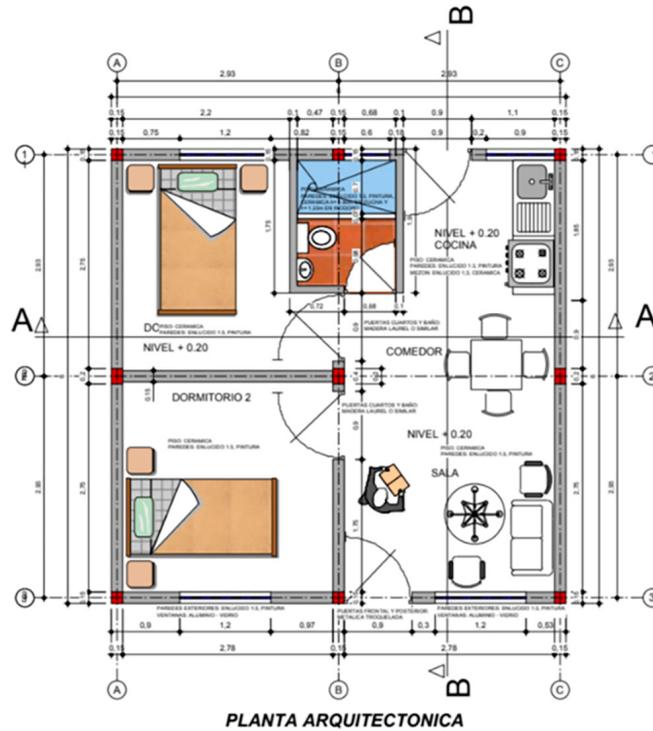
Figura 23.
Planta arquitectónica Morona S. 2018.

Nota. La imagen muestra la planta arquitectónica realizada por el MIDUVI para la provincia de Morona Santiago.
Fuente: MIDUVI (2017).

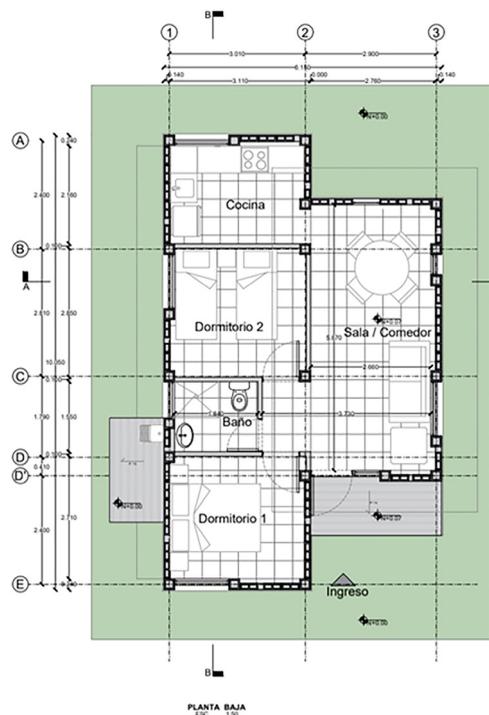
Figura 26.
Planta arquitectónica Morona S. 2022.

Nota. La imagen muestra la planta arquitectónica realizada por el MIDUVI para la provincia de Morona Santiago.
Fuente: MIDUVI (2022).

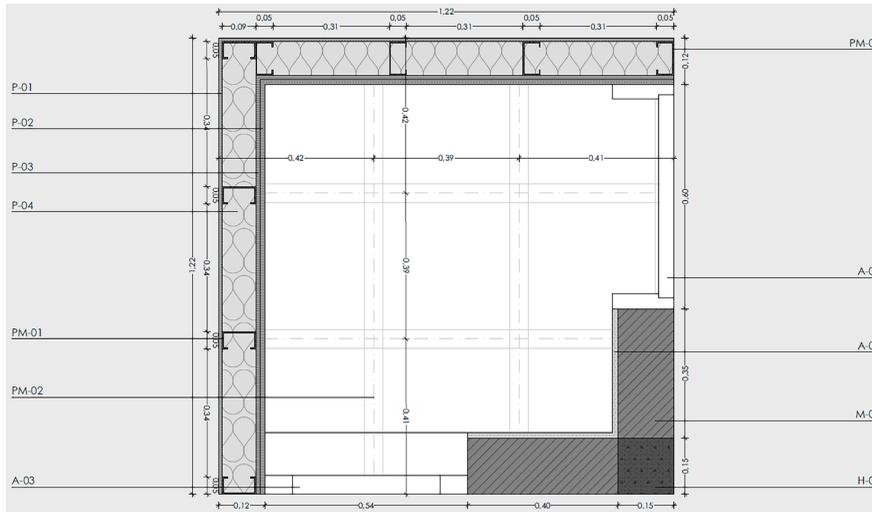
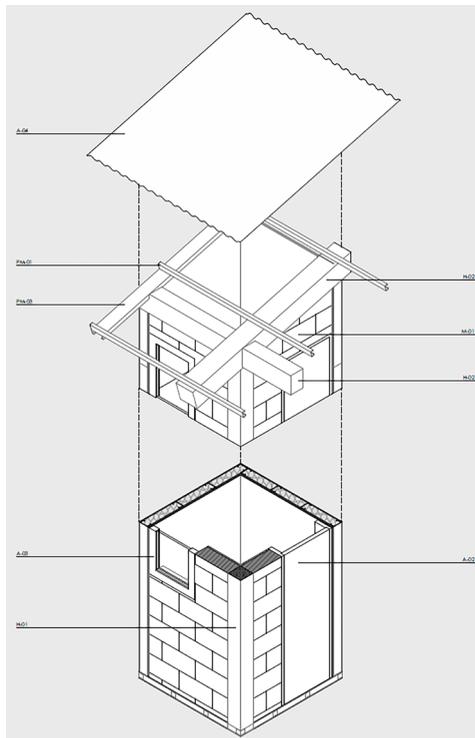
Figura 29.

Nota. La imagen muestra la planta en detalle de la vivienda de la provincia del Azuay. Planta Fuente: Contreras.

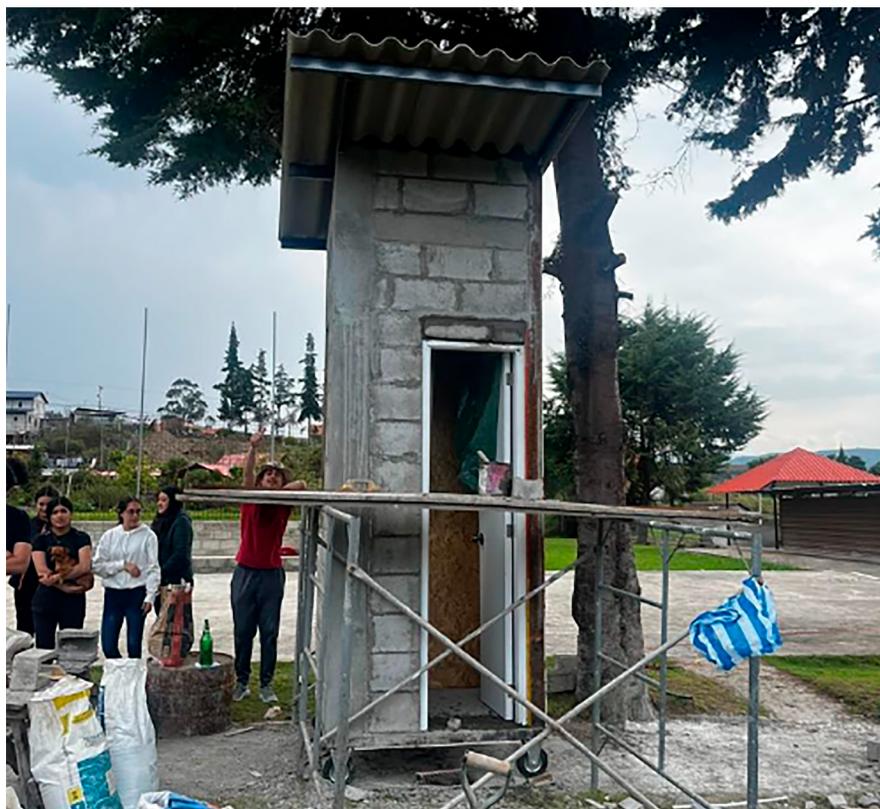
Figura 30.

Nota. La imagen muestra parte del proceso de construcción de las secciones llevado a cabo por estudiantes de la Universidad del Azuay. Fuente: Contreras (2023).

Se realizó la construcción de secciones de 1.20 x 1.20 metros de piso a techo, específicamente de una esquina de la vivienda.

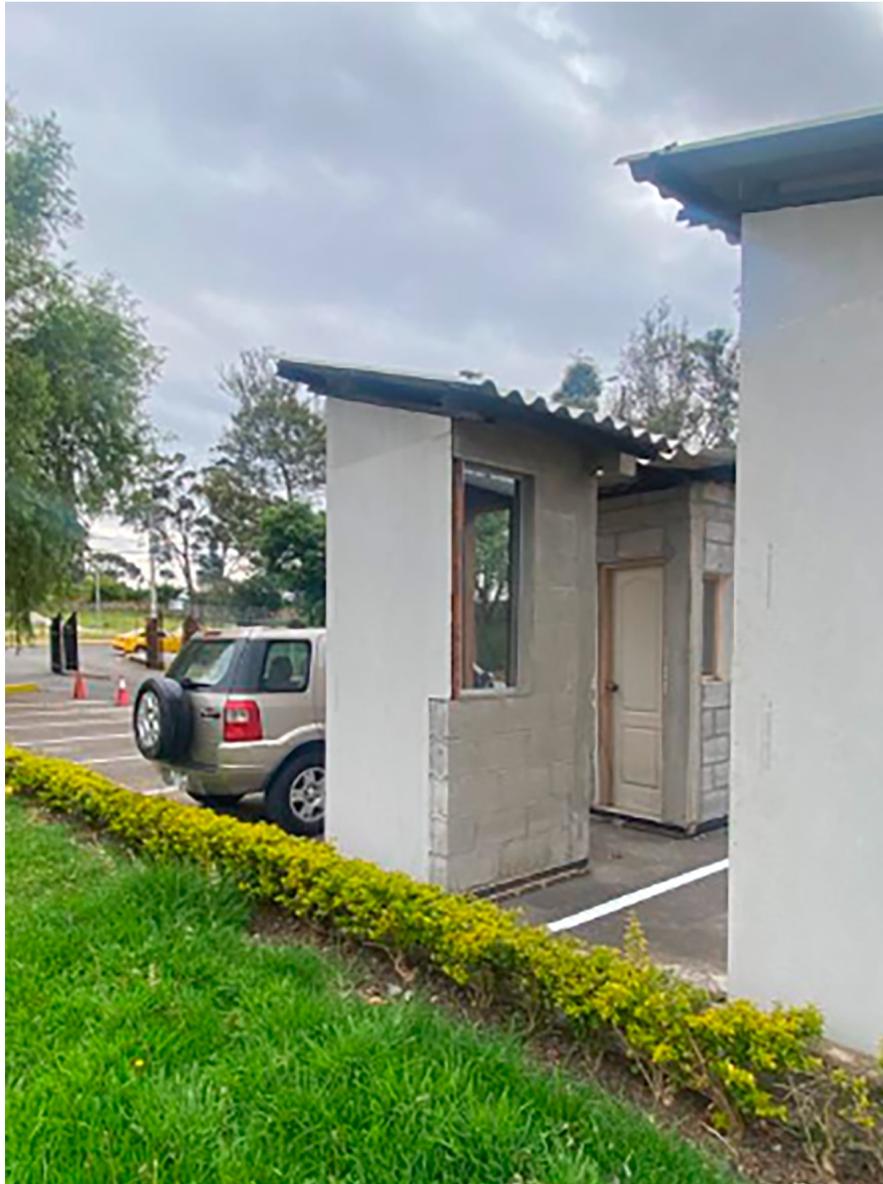
Figura 31.
Sección constructiva Azuay- Terminada.

Nota. La imagen muestra la sección montada en la Universidad del Azuay. Fuente: Contreras (2023).

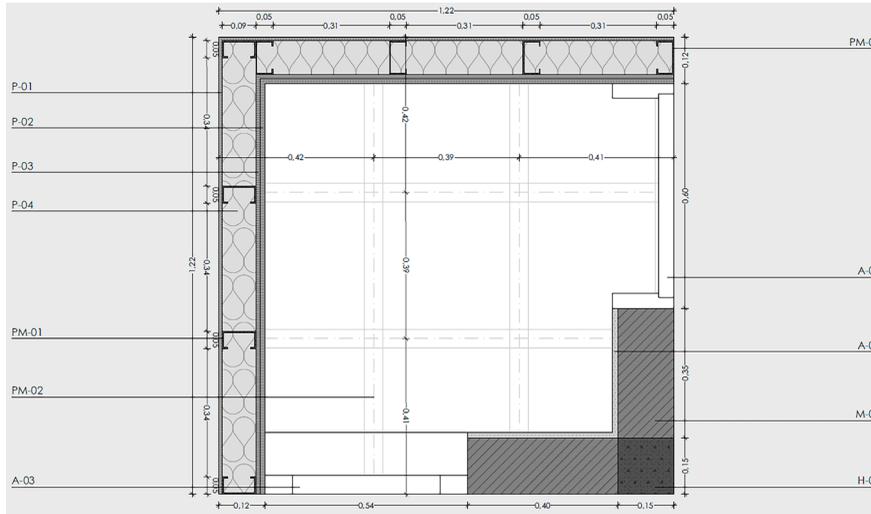
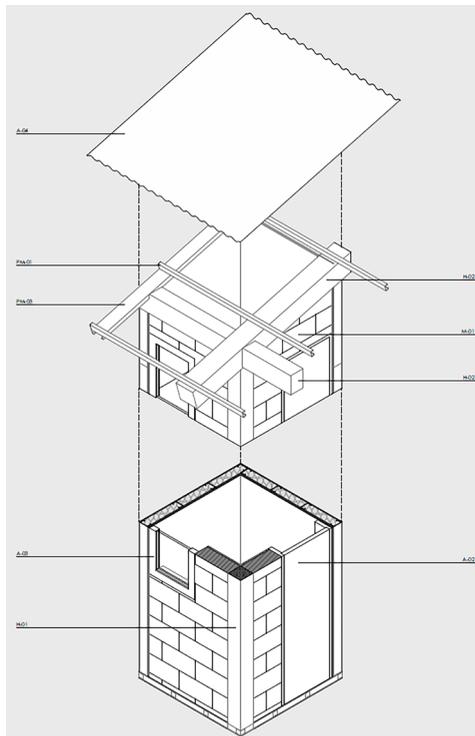
Figura 33.
Planos de construcción de vivienda para la provincia del Cañar, año 2018 y 2022.

Nota. La imagen muestra la planta en detalle de la vivienda de la provincia de Cañar.
Fuente: Contreras (2023).

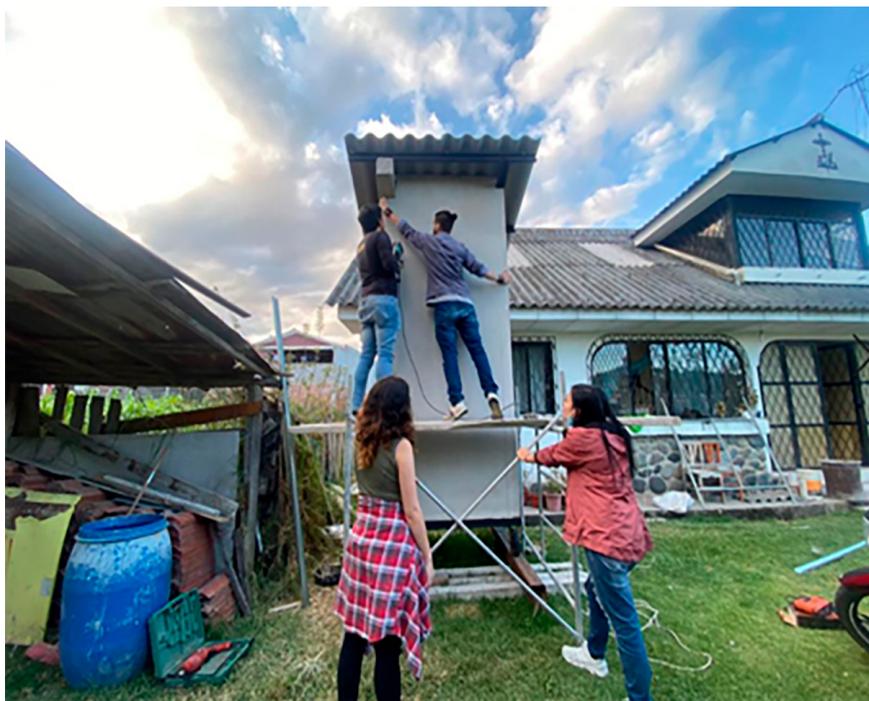
Figura 34.

Nota. La imagen muestra parte del proceso de construcción de las secciones llevado a cabo por estudiantes de la Universidad del Azuay. Fuente: Contreras (2023).

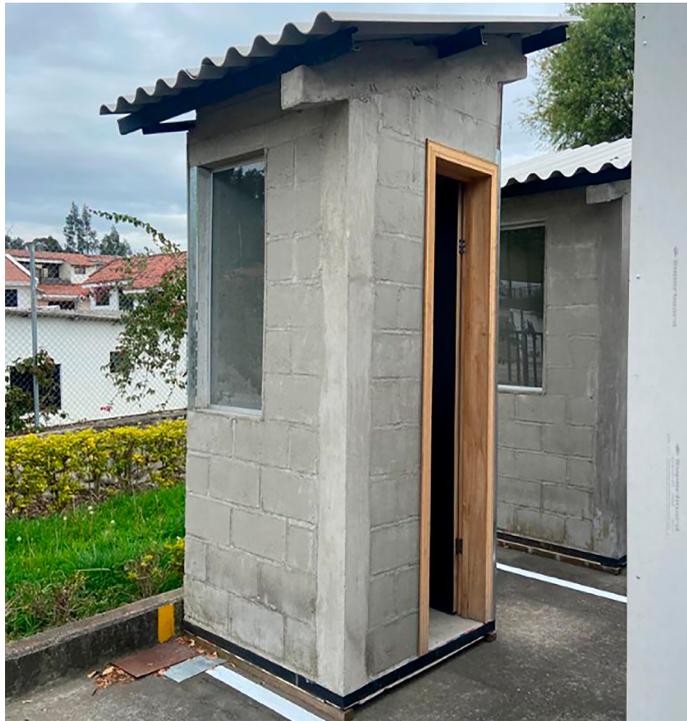
Figura 35.
Sección constructiva Cañar- Terminada.

Nota. La imagen muestra la sección montada en la Universidad del Azuay. Fuente: Contreras (2023).

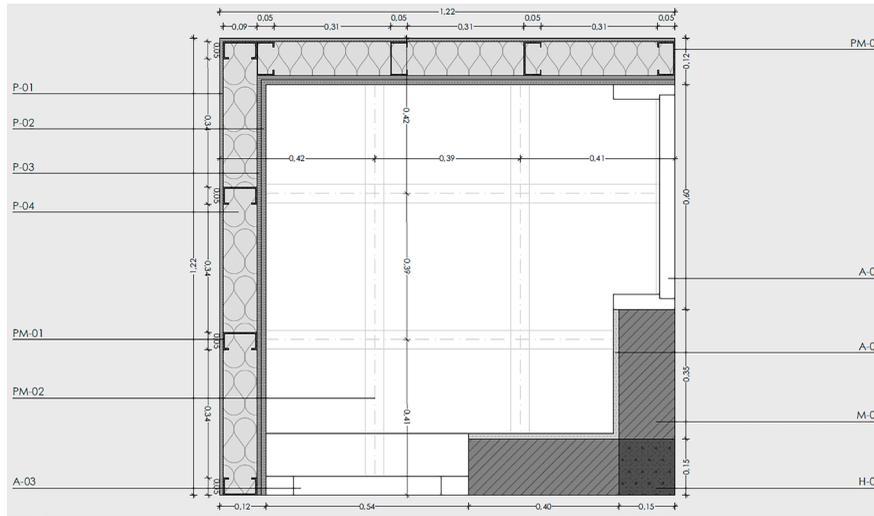
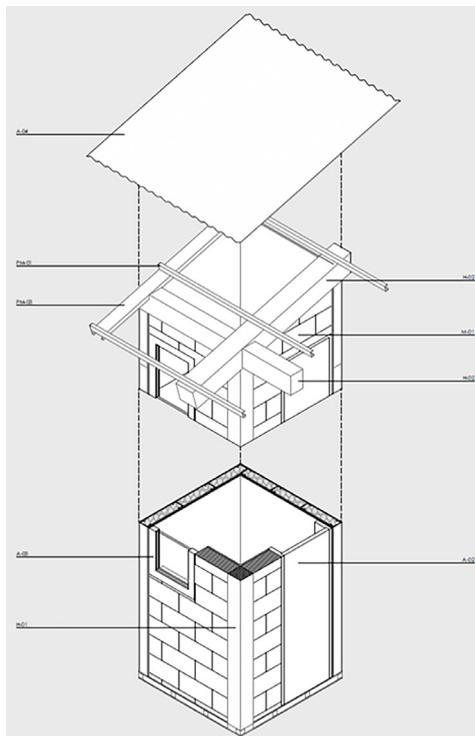
Figura 37.
Planos de construcción de vivienda para la provincia de Morona Santiago, año 2018.

Nota. La imagen muestra la planta en detalle de la vivienda de la provincia de Morona Santiago.
Fuente: Contreras (2023).

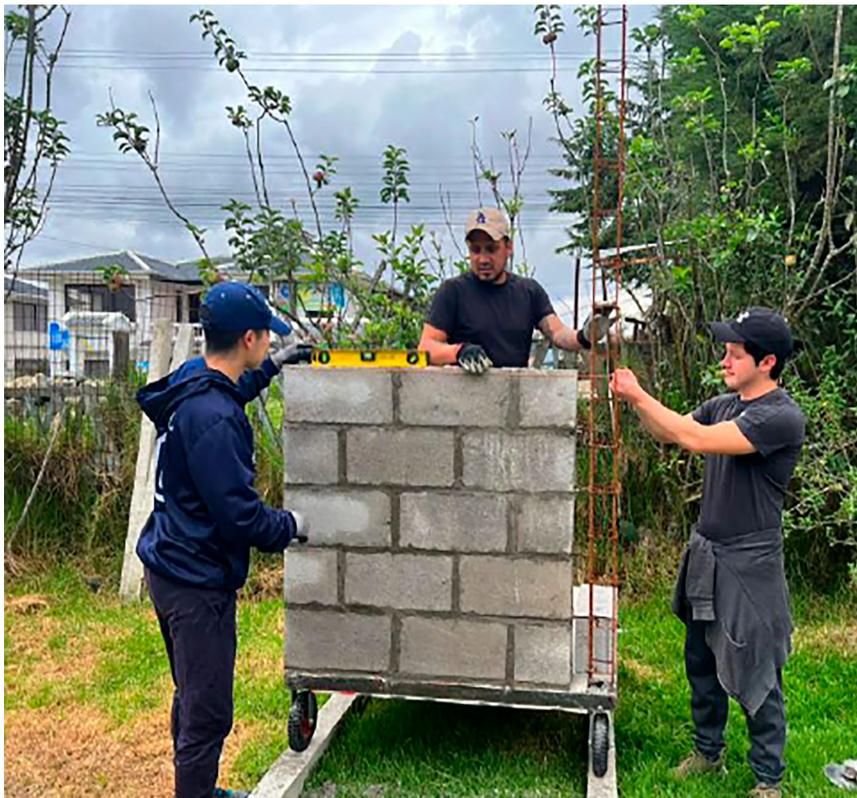
Figura 38.

Sección constructiva Morona S.- Construcción.

Nota. La imagen muestra parte del proceso de construcción de las secciones llevado a cabo por estudiantes de la Universidad del Azuay. Fuente: Contreras (2023).

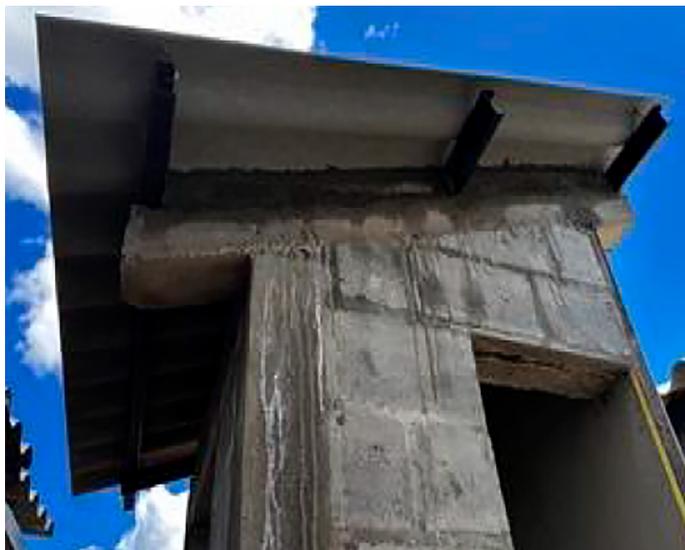
Figura 39.

Sección constructiva Cañar- Terminada.

Nota. La imagen muestra la sección montada en la Universidad del Azuay.

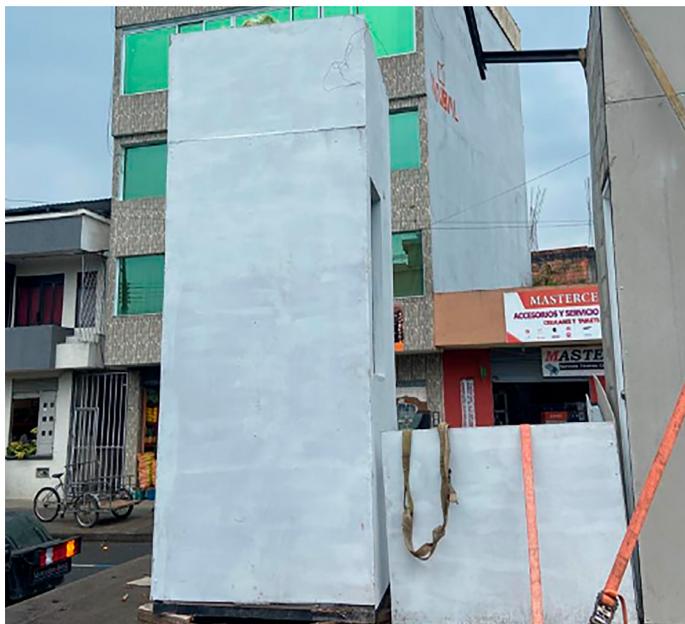
Figura 40.

Sección constructiva Cañar- Transporte.

Nota. La imagen muestra el transporte de la sección previo al montaje final en Morona Santiago.

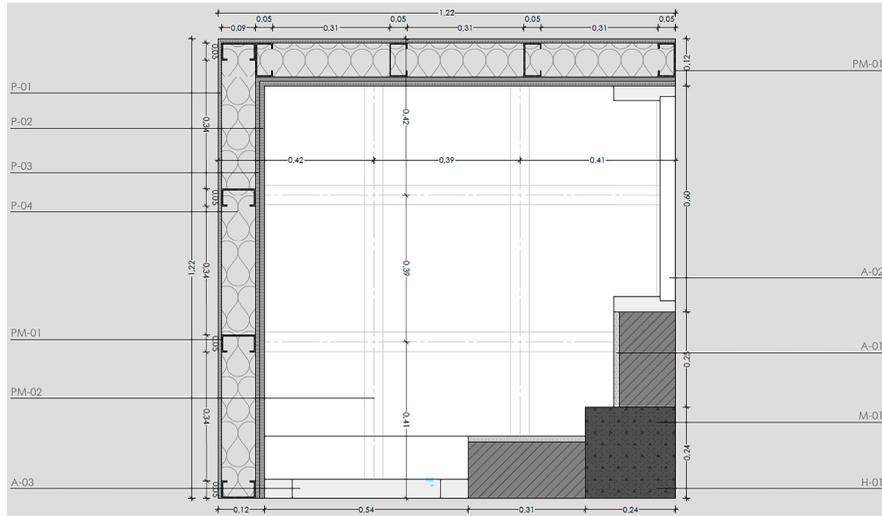
Figura 41.

Planos de construcción de vivienda para la provincia de Morona Santiago, año 2022.

Nota. La imagen muestra la planta en detalle de la vivienda de la provincia de Morona Santiago.
Fuente: Contreras (2023).

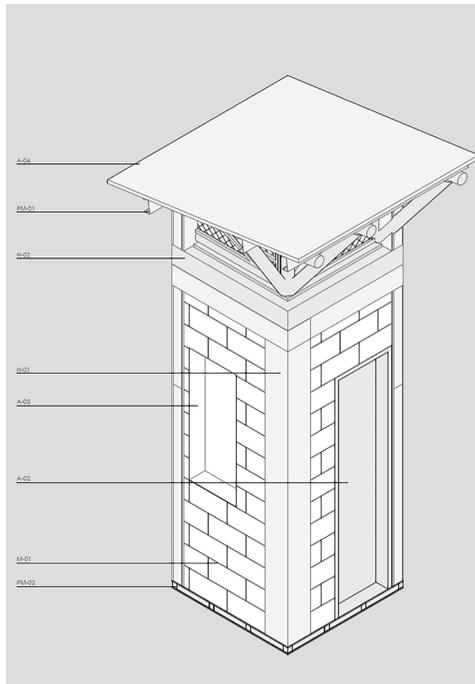
Nota. La imagen muestra, en perspectiva, la sección de la vivienda de Morona Santiago. Modelo 3D.
Fuente: Contreras (2023).

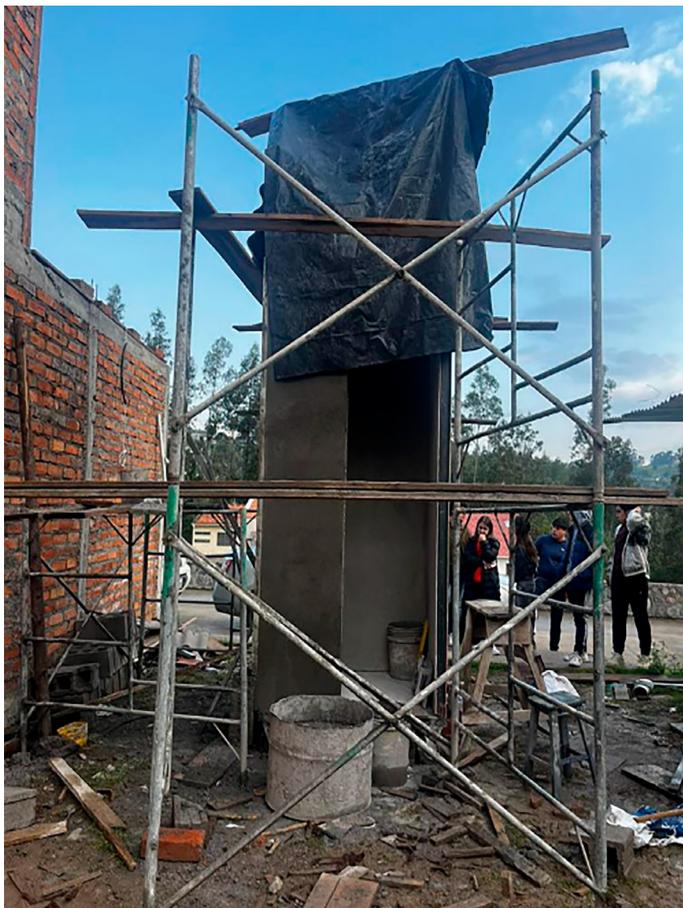
Figura 42.

Sección constructiva Morona S- Construcción.

Nota. La imagen muestra parte del proceso de construcción de las secciones llevado a cabo por estudiantes de la Universidad del Azuay. Fuente: Contreras (2023).

El proceso de construcción duró aproximadamente cuatro semanas y media, con reuniones dos veces por semana. Se revisó que los procesos constructivos estén elaborados de acuerdo a las especificaciones técnicas proporcionados por el MIDUVI y, además, se comprobó la correcta utilización de los materiales. Una vez que se terminó de construir, se procedió a transportarlo a la provincia de Morona Santiago. Se utilizaron grúas y camiones plataforma.

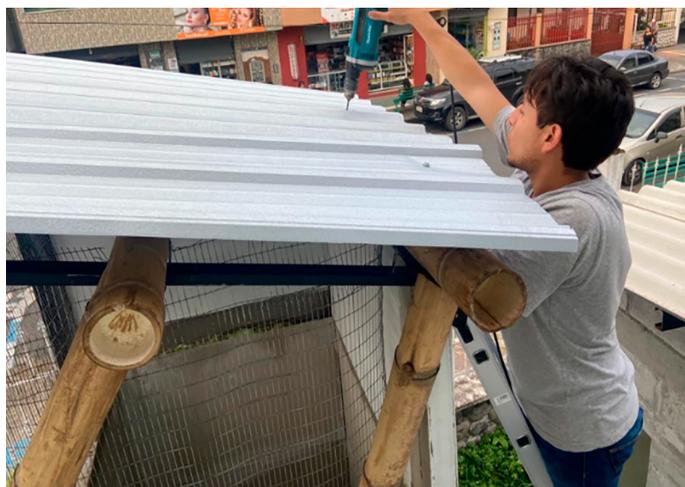
Figura 43.

Sección constructiva Morona S- Terminado.

Nota. La imagen muestra el proceso de montaje de la cubierta de la sección de Morona Santiago.
Fuente: Contreras (2023).

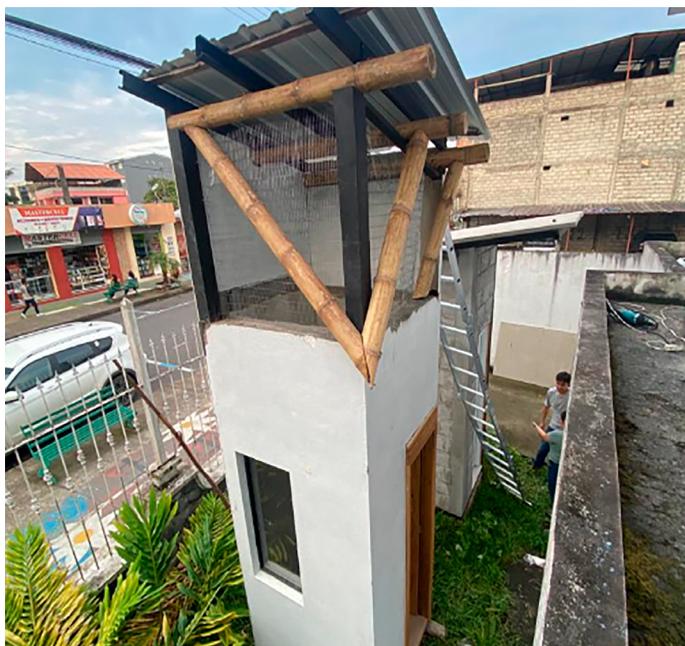
Figura 44.

Sección constructiva Morona S- Transporte.

Nota. La imagen muestra la sección montada en el MIDUVI de Macas (Morona Santiago).
Fuente: Contreras (2023).

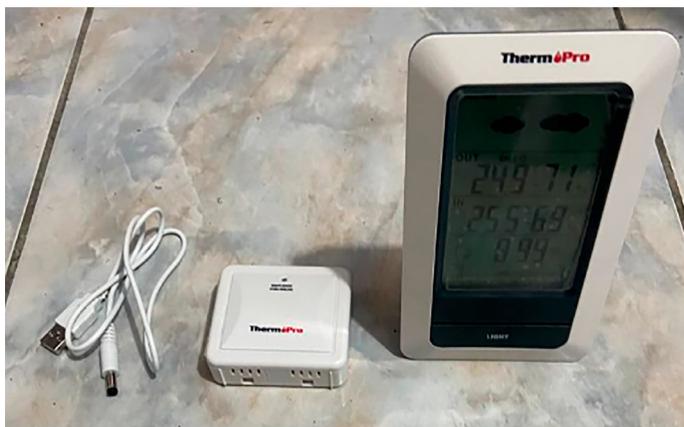
Figura 45.

Equipos utilizados para las mediciones.

Nota. La imagen muestra el equipo de medición (termohigrómetro) que ayudó a recopilar datos de temperatura y humedad relativa de las secciones. Fuente: Contreras (2023).

Para las mediciones que se realizaron a las seis secciones constructivas en Azuay, Cañar y Morona Santiago, se utilizó un equipo denominado termohigrómetro y barómetro digital.

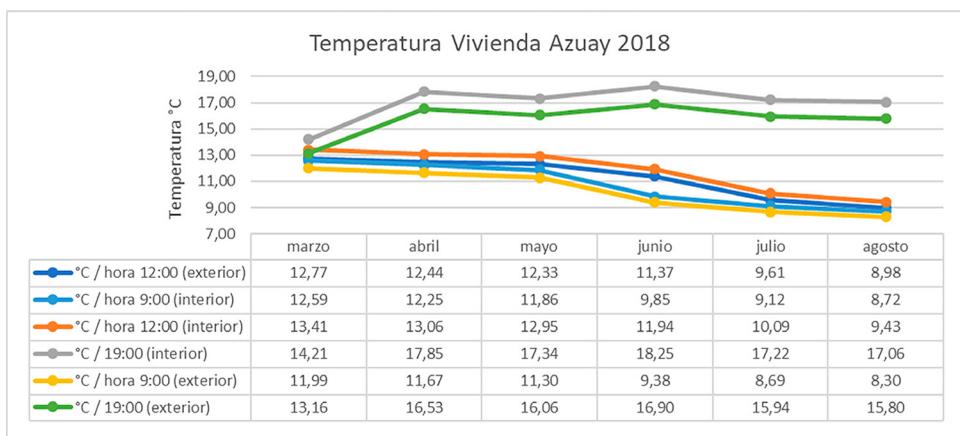
Tabla 6.
Comportamiento de la temperatura en la sección constructiva de Azuay 2018.

Nota. La tabla muestra el comportamiento de la temperatura en diferentes horas del día en la sección constructiva de Azuay 2018. Fuente: Contreras (2023).

a. Temperatura: La temperatura en Azuay tiene una variación entre 9°C y 19°C grados en promedio al año. Tiene cierto cambio en algunos momentos del año, cuando desciende a los 7°C o sube a los 23°C.

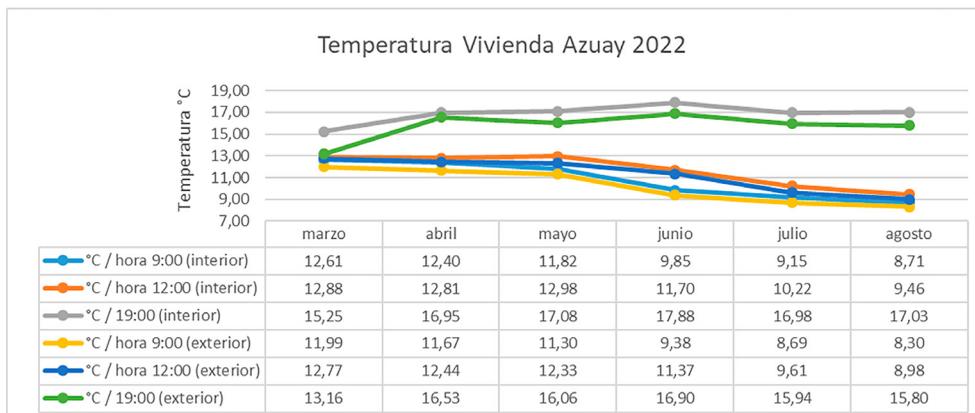
Tabla 7.
Comportamiento de la temperatura en la sección constructiva de Azuay 2022.

Nota. La tabla muestra el comportamiento de la temperatura en diferentes horas del día en la sección constructiva de Azuay 2022. Fuente: Contreras (2023).

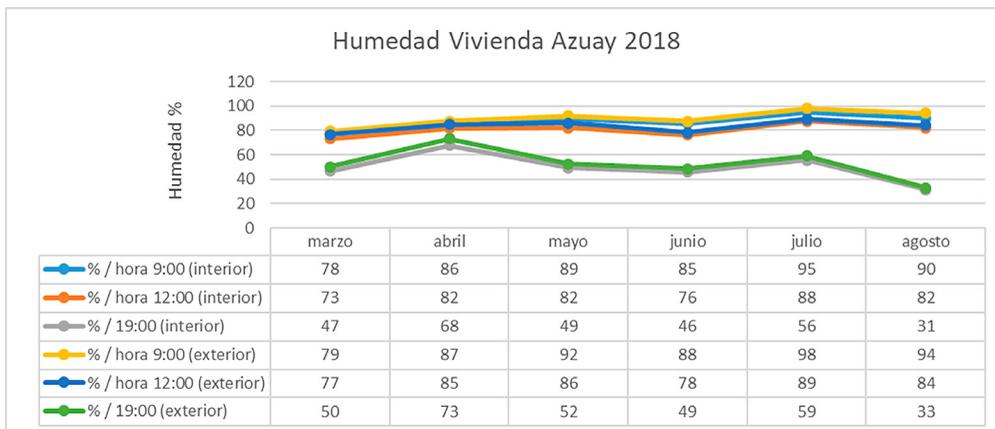
Tabla 8.
Comportamiento de la humedad en la sección constructiva de Azuay 2018.

Nota. La tabla muestra el comportamiento de la humedad en diferentes horas del día en la sección constructiva de Azuay 2018.
Fuente: Contreras (2023).

b. Humedad: La humedad relativa en Azuay tiene una variación entre 76% y 46% por ciento, en promedio, al año. Tiene cierto cambio en algunos momentos del año, que desciende hasta los 43% o sube a 88%.

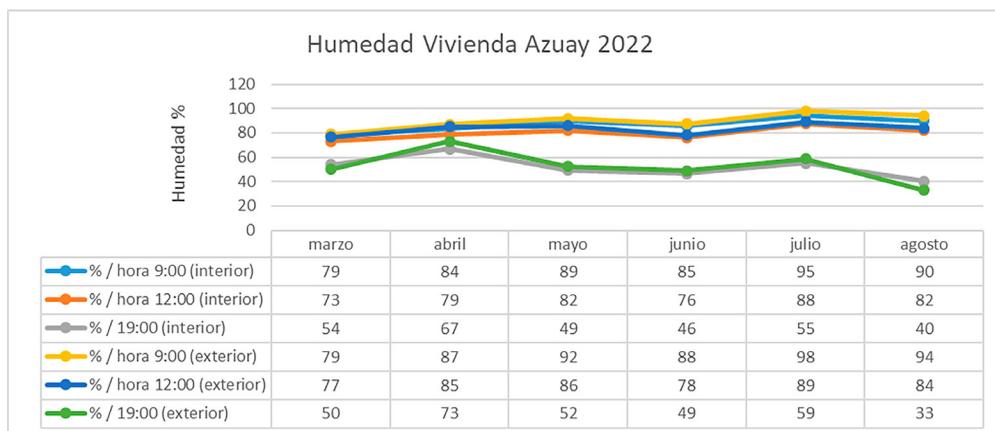
Tabla 9.
Comportamiento de la humedad en la sección constructiva de Azuay 2022.

Nota. La tabla muestra el comportamiento de la humedad en diferentes horas del día en la sección constructiva de Azuay 2022.
Fuente: Contreras (2023).

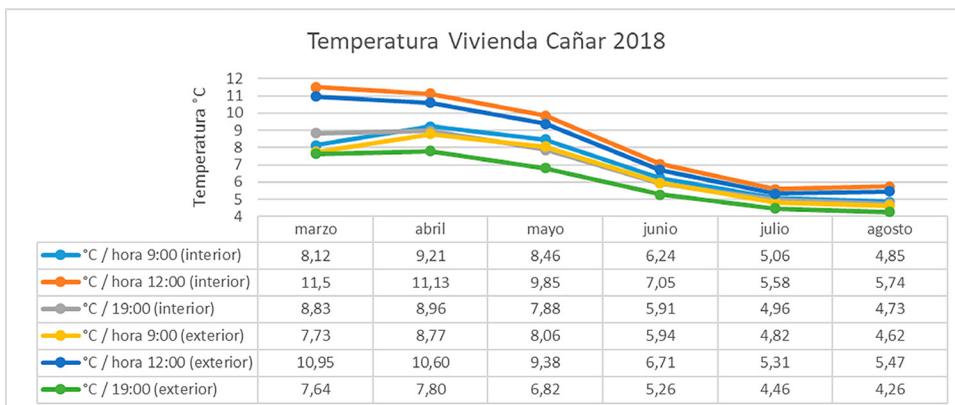
Tabla 10.
Comportamiento de la temperatura en la sección constructiva de Cañar 2018.

Nota. La tabla muestra el comportamiento de la temperatura en diferentes horas del día en la sección constructiva de Cañar 2018. Fuente: Contreras (2023).

a. Temperatura: La temperatura en Cañar tiene una variación entre 2°C y 12°C grados, en promedio, al año. Tiene cierto cambio en algunos momentos del año, cuando desciende a los 0°C o sube a 15°C.

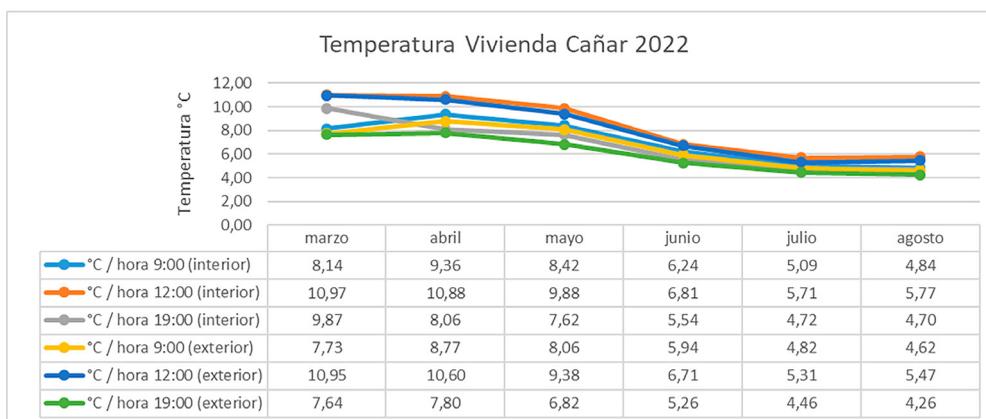
Tabla 11.
Comportamiento de la temperatura en la sección constructiva de Cañar 2022.

Nota. La tabla muestra el comportamiento de la temperatura en diferentes horas del día en la sección constructiva de Cañar 2022. Fuente: Contreras (2023).

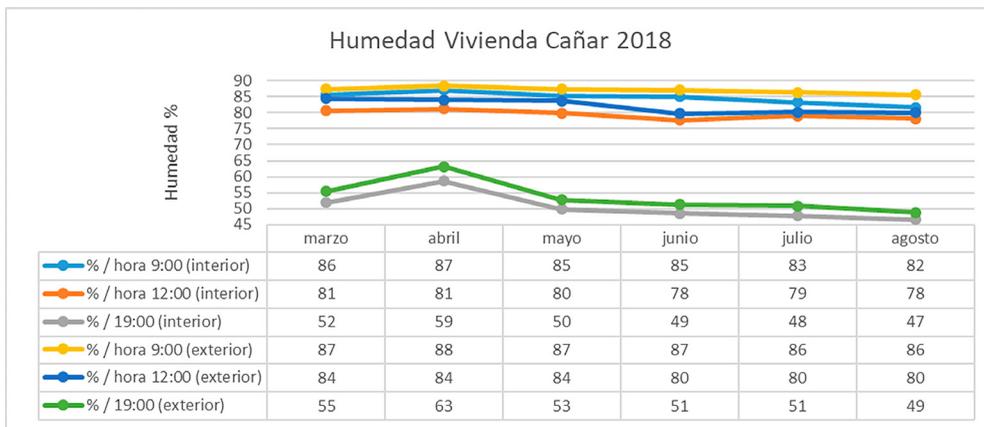
Tabla 12.
Comportamiento de la humedad en la sección constructiva de Cañar 2018.

Nota. La tabla muestra el comportamiento de la humedad en diferentes horas del día en la sección constructiva de Cañar 2018.
Fuente: Contreras (2023).

b. Humedad: La humedad relativa en Cañar tiene una variación entre 85% y 76% por ciento en promedio al año. Tiene cierto cambio en algunos momentos del año, cuando desciende a los 88% o sube a 74%.

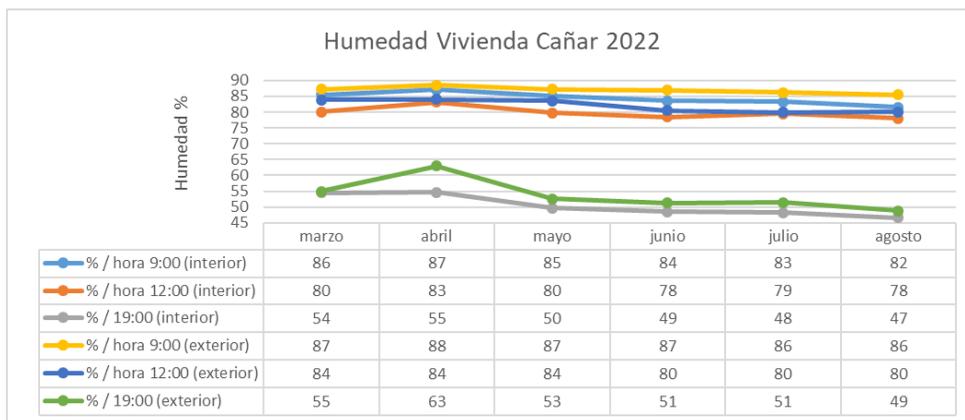
Tabla 13.
Comportamiento de la humedad en la sección constructiva de Azuay 2022.

Nota. La tabla muestra el comportamiento de la humedad en diferentes horas del día en la sección constructiva de Cañar 2022.
Fuente: Contreras (2023).

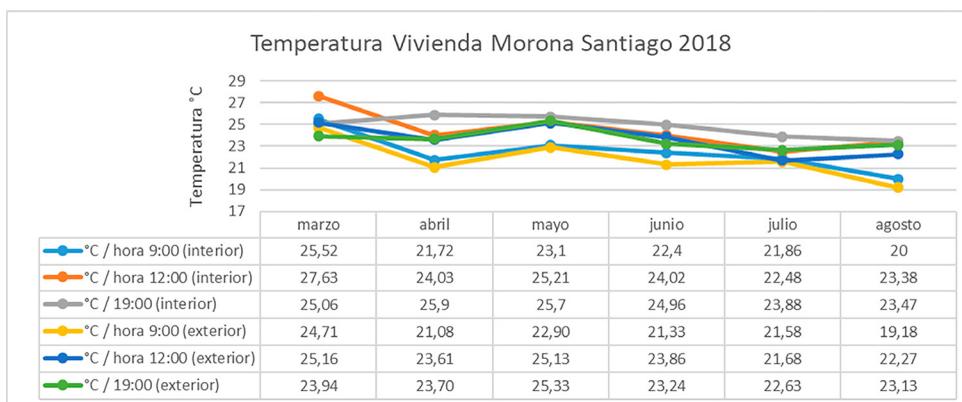
Tabla 14.

Comportamiento de la temperatura en la sección constructiva de Morona Santiago 2018.

Nota. La tabla muestra el comportamiento de la temperatura en diferentes horas del día en la sección constructiva de Morona Santiago 2018. Fuente: Contreras (2023).
