COMPARACIÓN DE SISTEMAS CONSTRUCTIVOS APLICADOS EN LAS VIVIENDAS DE INTERÉS SOCIAL (VIS) DE 36M² DE CONSTRUCCIÓN PROMOVIDAS POR EL MINISTERIO DE DESARROLLO URBANO Y VIVIENDA (MIDUVI), EN LA ZONA DE PLANIFICACIÓN 6 – AUSTRO - ECUADOR, ENTRE LAS TIPOLOGÍAS DEL AÑO 2018 Y 2022

COMPARISON OF CONSTRUCTION SYSTEMS APPLIED IN SOCIAL HOUSING (VIS) OF 36M² OF CONSTRUCTION PROMOTED BY THE MINISTRY OF URBAN DEVELOPMENT AND HOUSING (MIDUVI) IN PLANNING ZONE 6 – AUSTRO - ECUADOR, BETWEEN THE TYPOLOGIES OF THE YEAR 2018 AND 2022

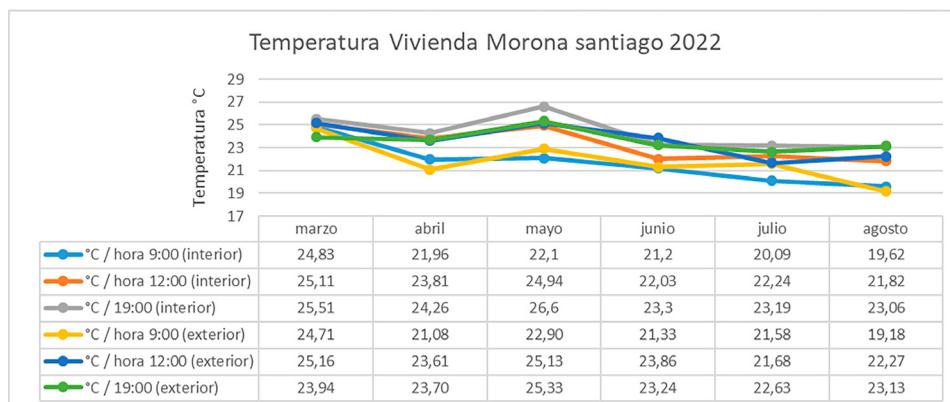
Tabla 15.

Comportamiento de la temperatura en la sección constructiva de Morona Santiago 2022.

Nota. La tabla muestra el comportamiento de la temperatura en diferentes horas del día en la sección constructiva de Morona Santiago 2022. Fuente: Contreras (2023).

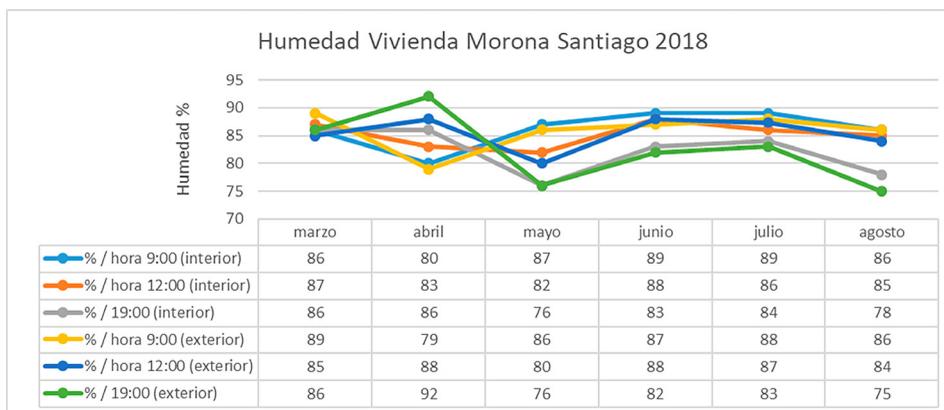
Tabla 16.

Comportamiento de la humedad en la sección constructiva de Morona Santiago 2018.

Nota. La tabla muestra el comportamiento de la humedad en diferentes horas del día en la sección constructiva de Morona Santiago 2018. Fuente: Contreras (2023).

b. Humedad: La humedad relativa en Morona Santiago tiene una variación entre 85% y 76% por ciento en promedio al año. Tiene cierto cambio en algunos momentos del año, cuando desciende a los 88% o sube a 74%.

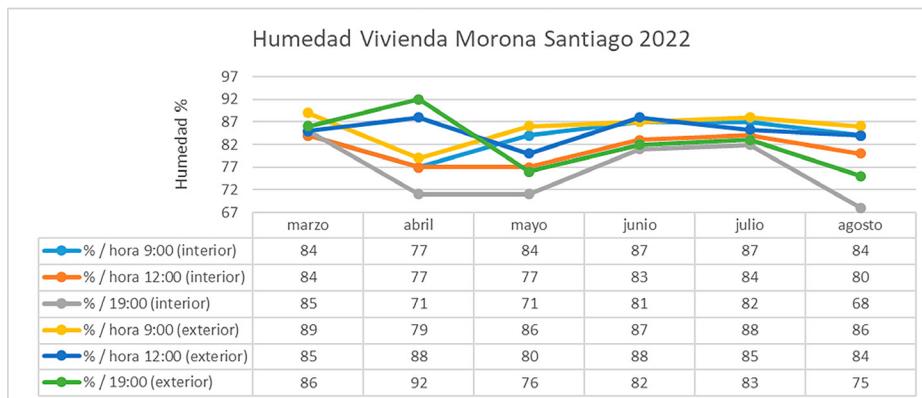
Tabla 17.

Comportamiento de la humedad en la sección constructiva de Morona Santiago 2022.

Nota. La tabla muestra el comportamiento de la humedad en diferentes horas del día en la sección constructiva de Morona Santiago 2022. Fuente: Contreras (2023).
